# HIỆN TƯỢNG XÓI LỞ - BỒI TỤ BẤT THƯỜNG LÒNG SÔNG ĐỒNG NAI KHU VỰC THÀNH PHỐ BIÊN HÒA

Nguyễn Mạnh Hùng - Viện Địa lý tài nguyên thành phố Hồ Chí Minh

### UNUSUAL EROSION - ACCRETION IN DONG NAI RIVER AREA OF BIEN HOA CITY

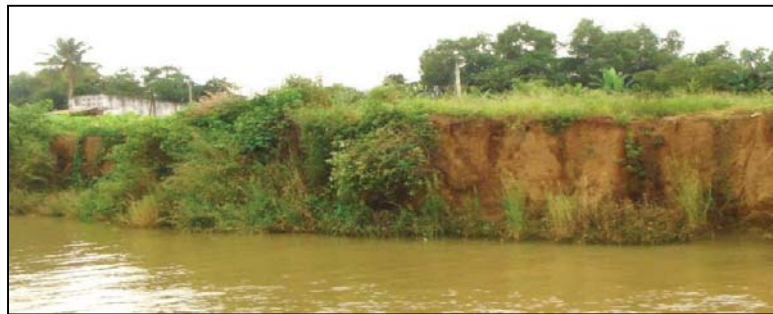
Tuy nhiên, khu vực bờ sông phía đông nam cù lao Rùa vẫn tiếp tục bị sạt lở trong những năm gần đây. Kết quả khảo sát bờ sông Đồng Nai vào tháng 12/2011, 10/2012 và 10/2015 cho thấy, khu vực trên đang xảy ra sạt lở bờ với chiều dài vách sạt khoảng 800 m, vách dốc cao từ 2 - 3 m. Phân tích ảnh viễn thám từ năm 2003 - 2015 cho thấy, bờ sông đã bị sạt lở thêm 32 m, tốc độ sạt lở trung bình 2 - 2,5 m/năm. Tại bờ đối diện, vật liệu tích tụ hình thành nên doi cát có chiều dài 100 - 200 m, chiều ngang vài chục mét.

Hình 1. Sạt lở bờ sông Đồng Nai khu vực cù lao Rùa (11/2012)

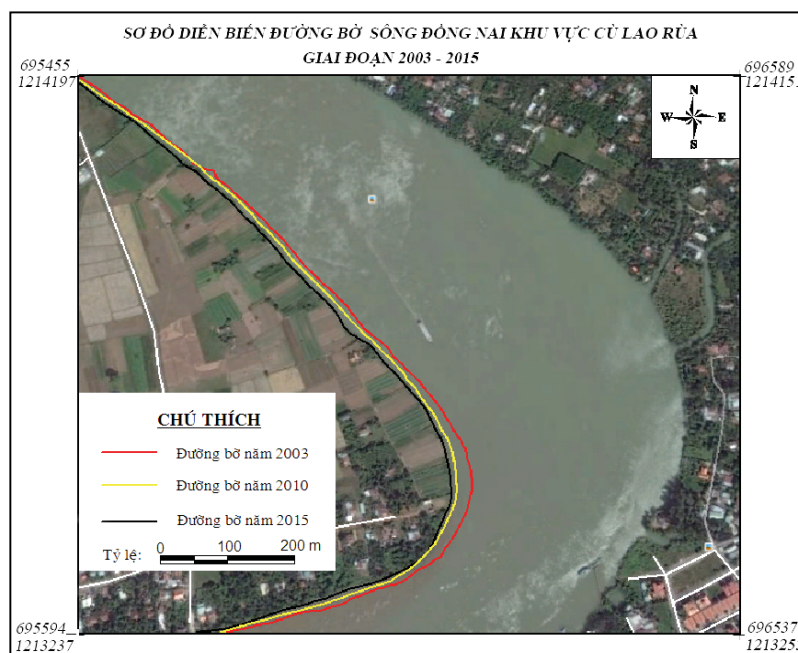
Hình 2. Diễn biến đường bờ sông Đồng Nai khu vực cù lao Rùa (2003 - 2015)

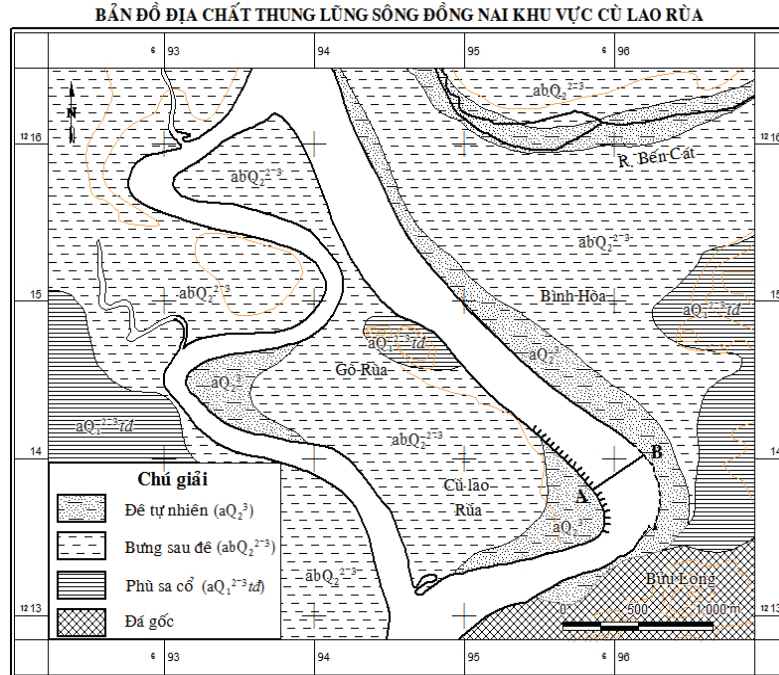
Thành tạo địa chất đoạn sông Đồng Nai khu vực cù lao Rùa bao gồm các đơn vị đá gốc, phù sa cổ (Pleistocen) và các trầm tích lòng sông (Holocen). Đá gốc gồm hệ tầng Châu Thới (T2ct) và hệ tầng Long Bình (J3lb), có cấu tạo vững chắc, phân bố ở khu vực Bửu Long – bờ tả của khúc sông cong cuối cù lao Rùa. Phù sa cổ có hệ tầng Thủ Đức (Q12-3td), hệ tầng Củ Chi (Q13cc) phân bố trong lòng sông (gò Rùa) và hai bên bờ sông tạo nên sườn thung lũng. Chúng có thành phần là cát, bột, sét khá rắn chắc nên ít bị xói mòn. Các trầm tích lòng sông gồm cát, bột, sét bờ rời thuộc nhóm trầm tích sông, đầm lầy (abQ22-3 và aQ23), phân bố ven sông và chiếm hầu như toàn bộ bề mặt cù lao Rùa. Chúng có hệ số kháng xói thấp, dễ bị dòng nước bào mòn, xâm thực [3]. Sự khác biệt về thành phần vật liệu cấu

Hình 3. Bản đồ địa chất khu vực cù lao Rùa [3]

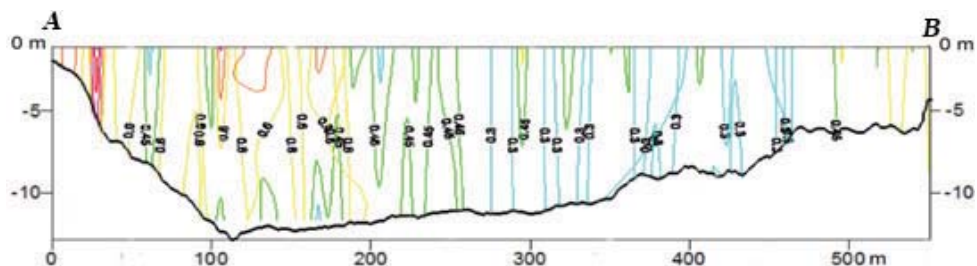
Hình 4. Mặt cắt lưu tốc và địa hình lòng sông Đồng Nai khu vực cù lao Rùa

Ngoài sự ảnh hưởng của đặc điểm địa chất khu vực, hoạt động xói lở - bồi tụ lòng sông Đồng Nai khu vực cù lao Rùa còn chịu sự tác động của động lực dòng chảy. Số liệu khảo sát vận tốc và lưu lượng dòng chảy tại khu vực khúc uốn cuối cù lao cho thấy vận tốc dòng nước trung bình đạt 0,8 - 1,0 m/s tại bờ sạt lở. Lạch sâu áp sát cù lao Rùa với độ sâu đáy sông từ -13 đến -15 m, đặc biệt một số nơi tạo hồ xói sâu -18 m đến -20 m, khiến cho bờ phải sông Đồng Nai có địa hình khá dốc. Đây là yếu tố quan trọng góp phần làm bờ sông phía đông nam cù lao Rùa luôn trong tình trạng bất ổn, tiềm ẩn nguy cơ sạt lở cao. Tại bờ sông đối diện, địa hình lòng sông thoải, vận tốc dòng chảy từ 0,1- 0,3 m/s. Đây là

điều kiện thuận lợi cho vật liệu lòng sông tích tụ tạo nên bãi bồi. Do đó, có thể thấy rằng động lực dòng chảy là một nguyên nhân quan trọng và trực tiếp làm xói lở bờ phải và tích tụ vật liệu tại bờ trái sông Đồng Nai.

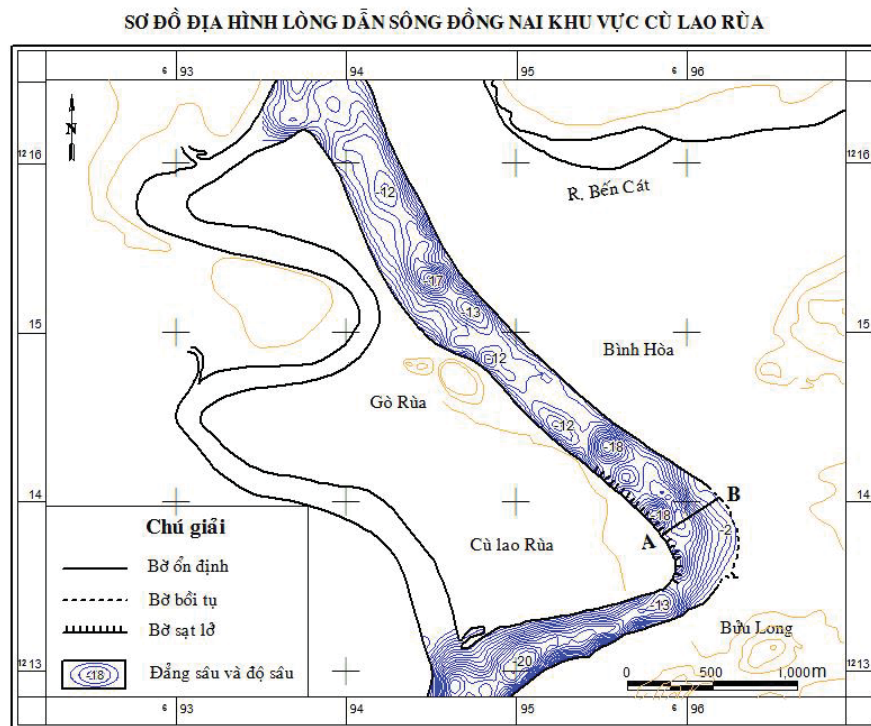
Hình 5. Sơ đồ địa hình lòng sông Đồng Nai khu vực cù lao Rùa (2012)

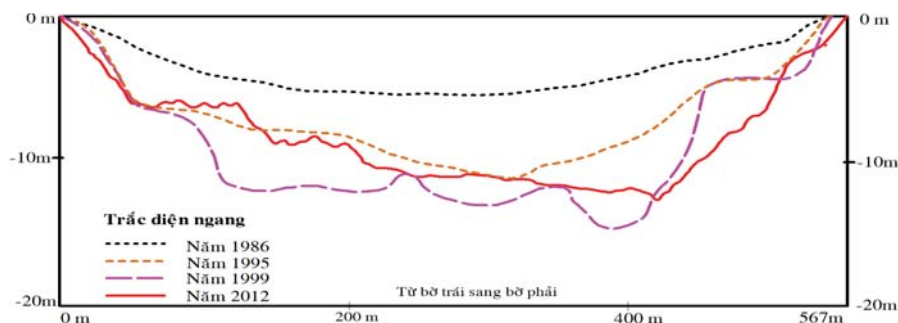
Hình 6. Mặt cắt biến động địa hình đáy sông Đồng Nai khu vực cù lao Rùa [3]

Khi công trình đập thủy điện Trị An được đưa vào vận hành (1989) đã làm thay đổi chế độ dòng chảy (dòng điều tiết) và giảm lượng phù sa, dẫn đến hiện tượng sạt lở bờ sông tại nhiều khu vực phía hạ lưu. Sau đó, hoạt động khai thác cát tràn lan (1995 - 1999) đã làm sạt lở nghiêm trọng nhiều khu vực. Trong đó, khu vực cù lao Rùa là nơi bị sạt lở mạnh, đáy sông bị hạ sâu trung bình từ 2 - 3 m, đặc biệt có những hố xói sâu trên 20 m. Sau năm 2000, hoạt động khai thác cát tạm dừng, tuy nhiên do thiếu trầm tích bổ sung nên đáy sông vẫn tiếp tục bị khoét sâu, nhiều nơi vẫn tiếp tục bị sạt lở. Từ năm 2012 đến nay, hoạt động xói lở - bồi tụ làm đáy sông bớt gồ ghề, các hố xói được bồi lấp dần. Dưới đây là các mặt cắt địa hình đáy sông Đồng Nai khu vực cù lao Rùa (1986 - 2012).
