## **Đánh giá hiện tượng mất ổn định mái đào hạ lưu vai phải đập công trình thủy điện Trung Sơn và đề xuất giải pháp xử lý**

**Bùi Trường Sơn<sup>1\*</sup>, Phạm Đình Chiến<sup>2</sup>, Nguyễn Thị Nụ<sup>1</sup>**

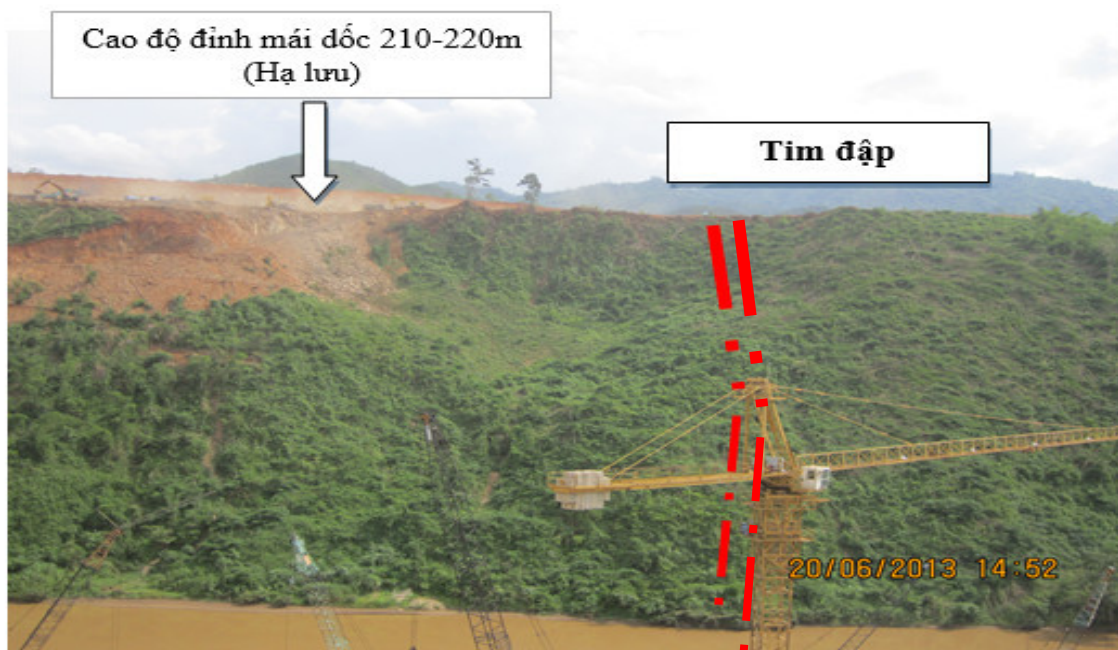
Khi tiến hành thi công xây dựng đập, mái dốc tự nhiên phần hạ lưu vai phải đập vẫn ổn định từ năm 2013 đến năm 2018 (Hình 2). Tuy nhiên đến tháng 8 năm 2018, khu vực hạ lưu vai phải đập chính bị trượt lở (Hình 3–4).

**Hình 2.** Mái tự nhiên vai phải giai đoạn công trình bắt đầu thi công (6/2013).

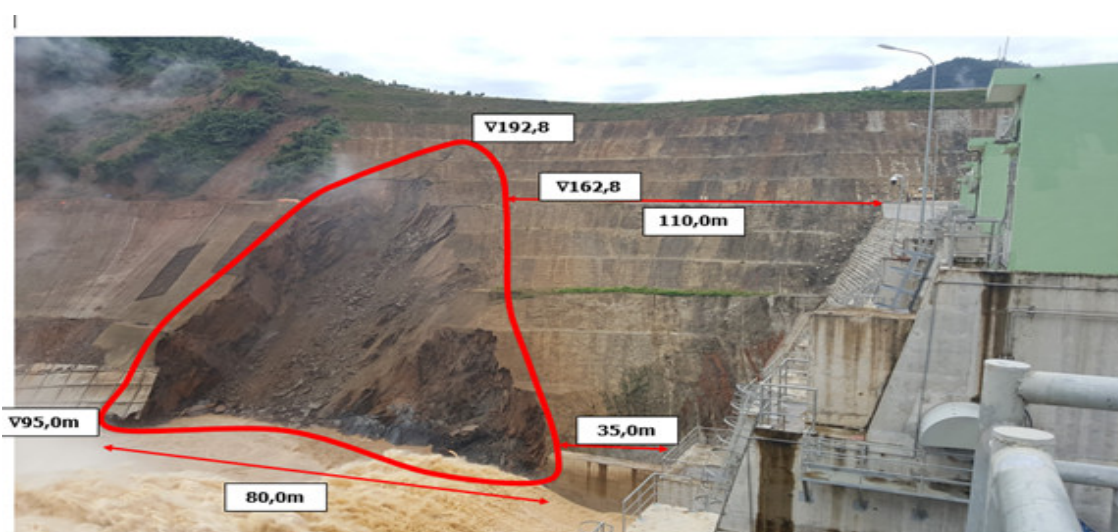
**Hình 3.** Hiện trạng mái đào bị sạt trượt (9/2018).

Tại khu vực có cao trình từ +110 m trở lên, khối lượng sạt lở có quy mô khá lớn cách đỉnh đập khoảng 130 m, với bề rộng thay đổi từ 3 đến 50m tùy thuộc vào cao trình mái đào, đào sâu vào trong đất đá khoảng 3–5 m (Hình 1b). Do tác động của việc xả tràn, đến tháng 9 năm 2018, khối sạt lở tiếp tục được mở rộng với bề rộng từ 30 đến 80m và chiều sâu vào khoảng 6–10 m, chiều cao khối trượt từ cao trình +95 m đến +192,8 m.

Hồ móng vai phải đập được đào, hoàn thiện vào năm 2014, tầng đào dày trung bình khoảng 25 m, cấu trúc của đá nền bị phong hoá sâu, có nhiều vết nứt và 1 đứt gãy bậc IV, đá xếp theo lớp, thể nằm của đá là  $55-65^\circ \angle 40-50^\circ$  cắm ra phía ngoài sông, lớp kẹp giữa các lớp đá có tính chất cơ lý rất yếu. Qua xem xét đánh giá, các nguyên nhân chính làm xuất hiện các vết nứt như sau:

– Đá gốc trong khu vực là đá phiến có thể nằm  $65-70^\circ \angle 55-60^\circ$  cắm ra phía ngoài sông và xuôi về hạ lưu. Đá bị ép phiến mạnh, vì thế khi đào hố xói bóc đi lớp đất đá chiều dày 15–25 m đã gây ra quá trình phong hóa do dỡ tải làm suy giảm mạnh cường độ của đá so với chỉ tiêu thu được trong quá trình khảo sát đã dùng để thiết kế. Đây là nguyên nhân quan trọng gây nên hậu quả trượt lở ở bờ phải đập. Dỡ tải là hiện tượng không thể tránh khỏi với mọi loại đá nhưng với đá phiến thì xảy ra mạnh mẽ nhất. Qua khảo sát hiện trường khối trượt

tại hố xói, nhận thấy mép hạ lưu khối trượt có khe nứt bậc VI có thể nằm  $160-165^\circ \angle 80-85^\circ$ . Đây là khe nứt lớn nằm ngoài hố móng, không được phát hiện trong quá trình khảo sát. Như vậy, khối trượt ở hố xói vai phải là trượt nêm do sự phối hợp của một mặt là mặt tầng đá, mặt kia là khe nứt bậc VI.

– Mặc dù mái đào đã được gia cố phun vữa bằng bê tông M30, dày trung bình 10 cm, tuy nhiên trên đỉnh mái đào là một khu vực tương đối bằng phẳng không được gia cố nên nước mưa vẫn thâm nhập và thấm vào khối đất đá vai phải (tăng chất tải/trọng lượng), làm cho đá nền bị phong hóa nhanh, theo thời gian các chỉ tiêu cơ lý khối đá nền cũng giảm xuống đáng kể.

– Trong mùa mưa lũ năm 2018, thời tiết cực đoan có mưa lớn kéo dài, mực nước hồ dâng cao kéo theo mực nước ngầm tăng cao, các lỗ thoát nước trên mái theo mạng lưới thiết kế mặc dù đã thi công xong, tuy nhiên một số hố khoan bị hư hỏng không thoát kịp... làm đá nền bị bão hòa nước, tăng tải trọng, kéo theo các chỉ tiêu cơ lý đá nền vai phải thay đổi theo hướng bất lợi cho sự ổn định của mái như: khối lượng thể tích của đá tăng, các chỉ tiêu cơ lý khối đá và mặt liên kết mặt khe nứt/đới kiến tạo với mặt lớp đá giảm,...

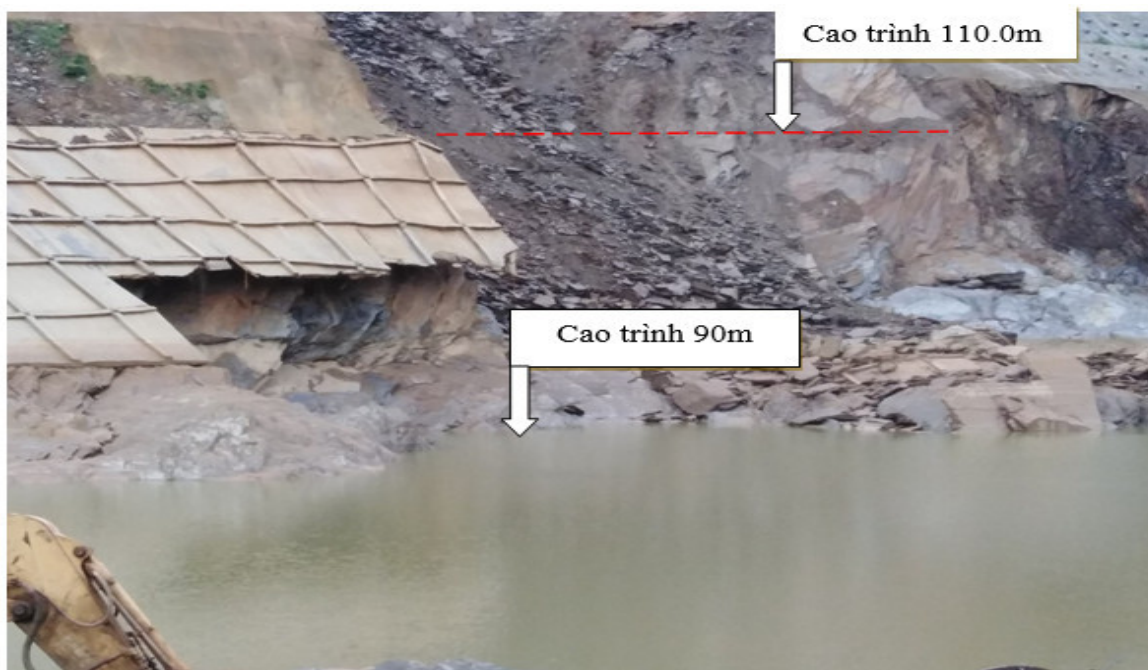
Tại khu vực có cao trình từ +110 m trở xuống, sau khi bơm cạn trong hồ xói, cũng xảy ra hiện trạng trượt từ cao trình +78 m xuống +68 m (Hình 4).

**Hình 4.** Hiện trạng sau khi sạt trượt từ cao trình +110 m xuống lòng sông.

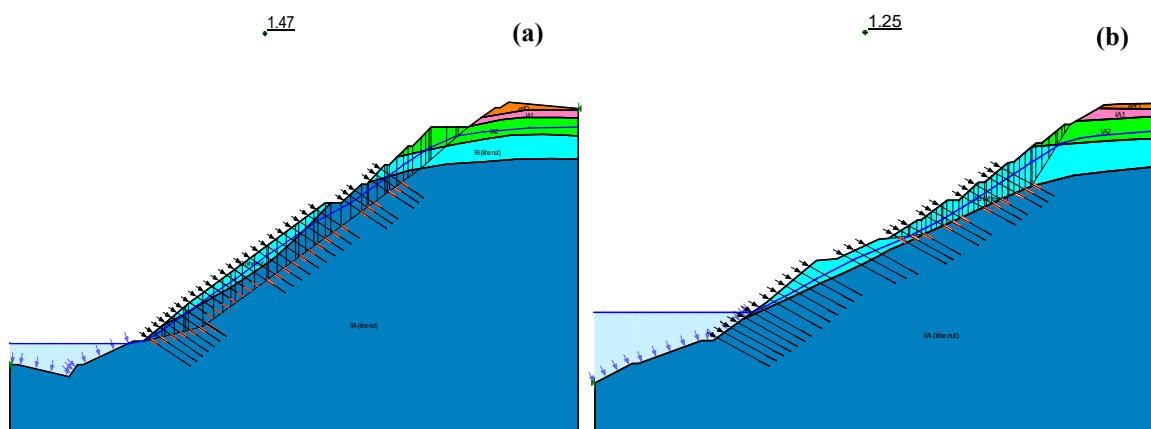
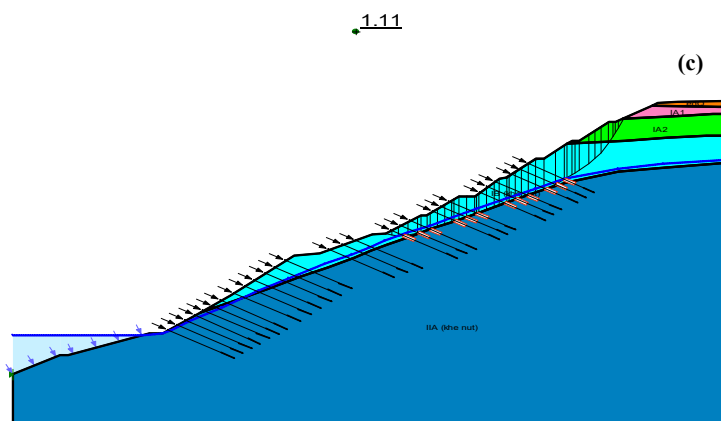
Hình 7. Kết quả kiểm toán ổn định tại mặt cắt TL1: (a) TH2: THCB; (b) TH3: THCB; (c) TH5: THĐB.

Theo các kết quả kiểm toán cho thấy, hệ số ổn định trong các trường hợp thay đổi từ 1,05 đến 2,21 đều lớn hơn hệ số ổn định cho phép từ 1,04 đến 1,20. Kết quả này cho thấy, việc sử dụng neo mềm kết hợp với lớp bê tông gia cố mái dốc đảm bảo mái dốc hạ lưu vai phải đập ổn định. Phía trên mái dốc hạ lưu được thiết kế tấm bê tông cốt thép có tác dụng bảo vệ mái và thoát nước cho mái đào hạ lưu.
