# MỘT SỐ KINH NGHIỆM TRONG XỬ LÝ SỰ CỐ Ở GIẾNG TỰ GHI MỰC NƯỚC KIỂU XI-PHÔNG

KS. TRƯƠNG QUANG HUYNH

PHAN VĂN ĐỒNG

Giếng tự ghi mực nước kiểu xi-phông của trạm thủy văn Hưng Thạnh (tỉnh Đồng Tháp) là một trong gần hai chục công trình kiểu xi-phông đang hoạt động. Vừa qua, giếng tự ghi này không hoạt động ở phần nước thấp. Sau đây là một số kinh nghiệm để xử lý sự cố đó.

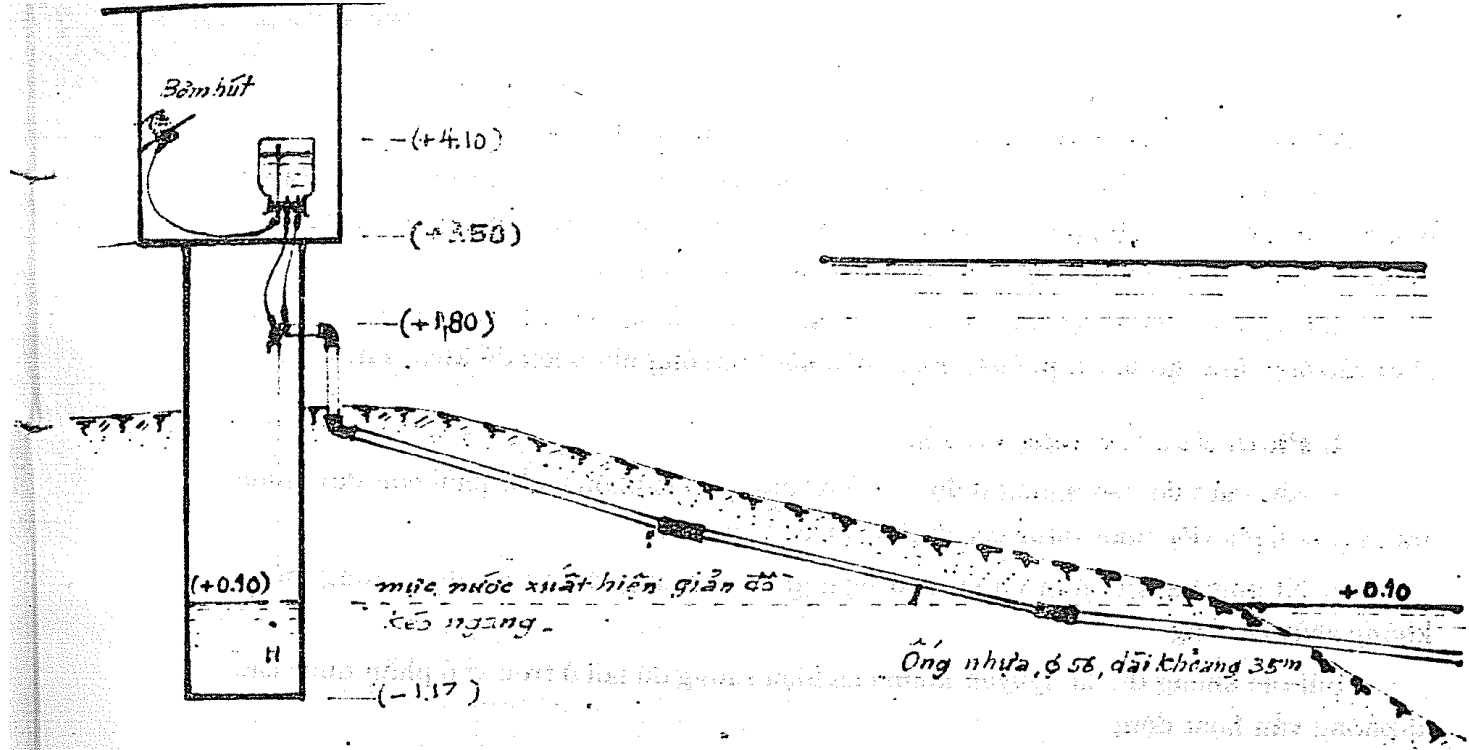
**Hình 1 - Sơ đồ công trình đã xây dựng.**

Công trình xây dựng xong trong mùa nước lớn 1991, máy tự ghi mực nước dùng loại Stevens của Mỹ, tình trạng máy: mới nguyên. Đáy giếng thấp hơn Hmin 0,60-0,70 m, bùn lắng đọng trong đáy giếng không đáng kể. Miệng ống xi-phông trong giếng còn cao hơn đáy giếng 0,25 m (hình 1).

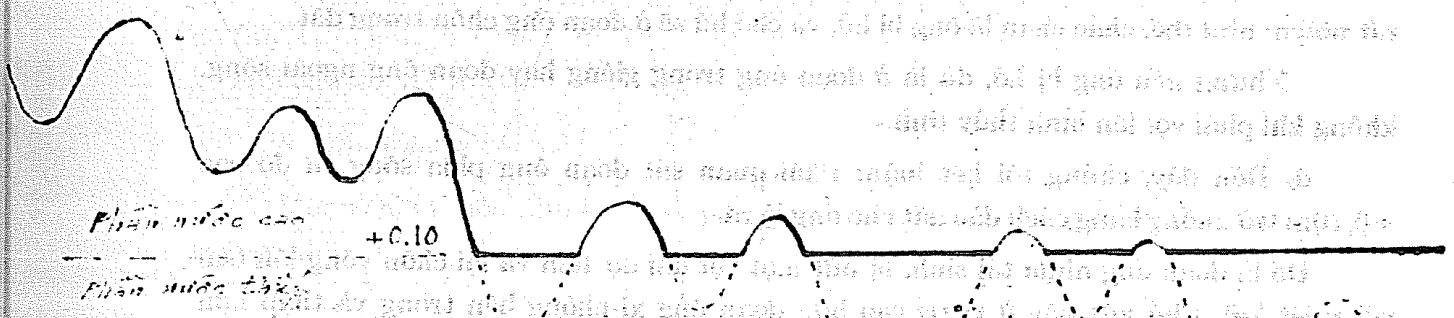
**Hình 2 - Giản đồ tự ghi mức nước sau khi xây dựng xong công trình.**

Ở phần nước thấp, từ độ cao +0,10 m trở xuống, giản đồ kéo ngang, có nghĩa là mực nước trong giếng vẫn đứng nguyên, mặc dù nước sông dao động.

Khi mực nước sông lên trên độ cao +0,10 m, lập tức giản đồ của máy ghi được số liệu chính xác ngay (hình 2).

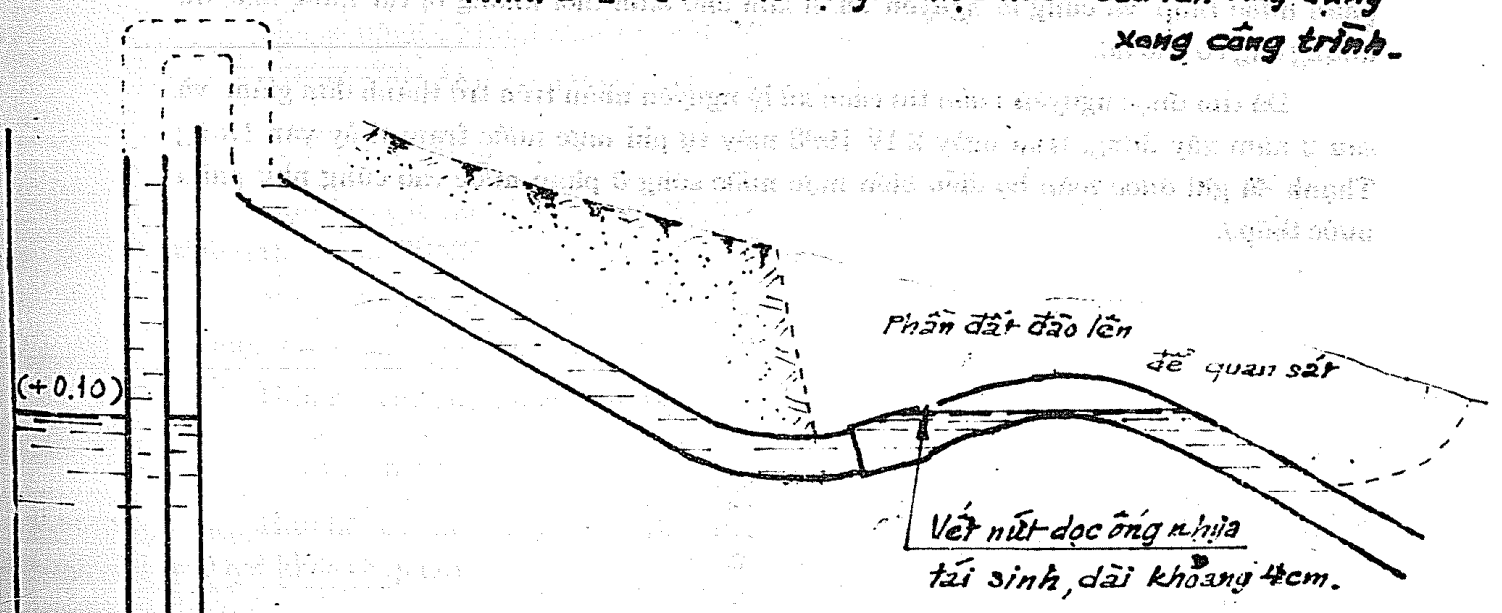
**Hình 3 - Thực trạng thi công đoạn ống nhựa chôn trong đất.** 31

Đó là đoạn ống nhựa tái sinh, bị nứt một vết dài độ 4cm và lại chôn vòng lên (sai với thiết kế). Chỗ nứt này ở vị trí cao hơn đoạn ống xi-phông bên trong và thấp hơn đoạn ống vòng lên bên ngoài (hình 3).

Dây chính là nguyên nhân duy nhất gây ra hiện tượng của gián đồ không ghi được phần nước thấp, và cũng là nguyên nhân làm cho bình mỗi không bị tụt nước mặc dù đường ống có chỗ hở.

Đã tìm được nguyên nhân thì cách xử lý nguyên nhân trên trở thành đơn giản, và sau 2 năm xây dựng, từ ngày 2-IV-1993 máy tự ghi mực nước trạm thủy văn Hưng Thạnh đã ghi được toàn bộ diễn biến mực nước sông ở phần nước cao cũng như phần nước thấp./.
