Bài báo khoa học

Nghiên cứu ảnh hưởng của các yếu tố địa chất, thủy văn đến ổn định bờ sông Cái Vũng, huyện Hồng Ngự, tỉnh Đồng Tháp

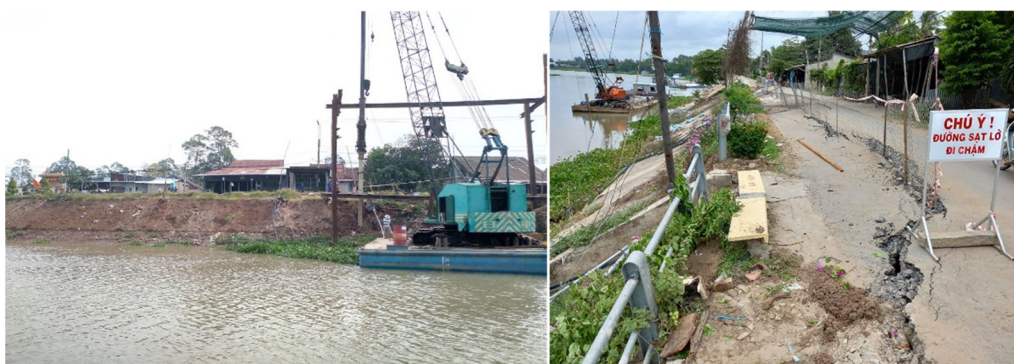
Hình 8. Xói lở bờ sông tại khu vực khảo sát.

tốc vào mùa lũ để có thể đánh giá chính xác ảnh hưởng của vận tốc dòng chảy đến xói lở tại các mặt cắt này. Theo số liệu thực đo ngày 21/01/2021, xói lở do dòng chảy chỉ xảy ra trong phạm vi từ MC 4-4 đến MC 6-6. Điều này phù hợp với kết quả khảo sát thực tế ngày 21/01/2021 là đoạn sông cong từ MC 4-4 đến MC 6-6, xói lở đang xảy ra rất nghiêm trọng và hiện đang triển khai xây dựng các kè bảo vệ bờ tại khu vực này (Hình 8).
