Bài báo khoa học

Giải pháp công trình ứng phó với dòng chủ lưu áp sát bờ sông Cổ Chiên, khu vực TP. Vĩnh Long

Construction solutions to cope with the mainstream close to the Co Chien river bank, Vinh Long City area

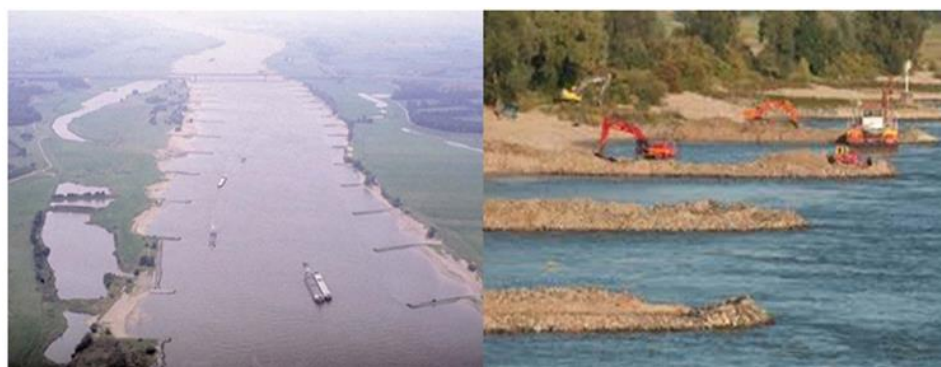
Hình 1. Kè mỏ hàn trên sông Waar, Hà Lan [1].

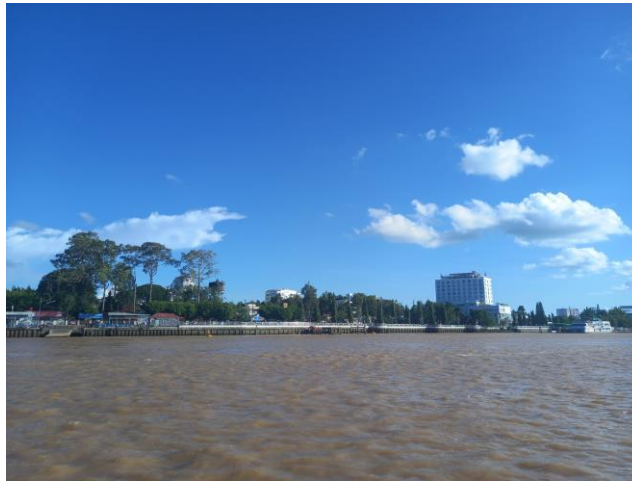
Hình 2. Bờ kè Phường 1, TP. Vĩnh Long, 2023.

Ở Việt Nam cũng có hai giải pháp bảo vệ bờ sông là phi công trình (trồng bản, lụt bình, cây chắn sóng...) và công trình (kè mỏ hàn, kè rọ đá, tường cọc bản với đan, tường chắn, “cọc Tác” lát mái...), cụ thể như tường cọc bản với đan được xây dựng ở bờ kè Phường 1, TP. Vĩnh Long (Hình 2).

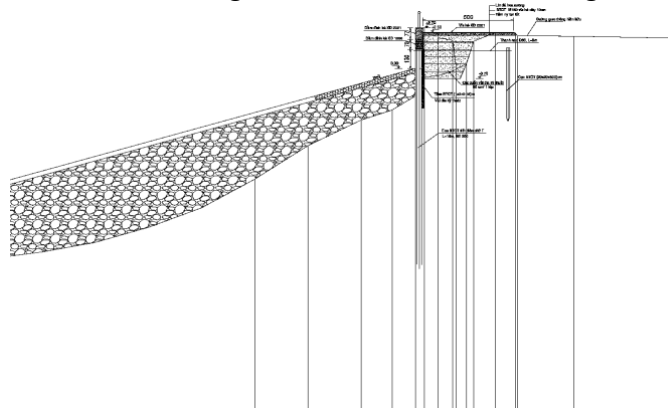
Hình 4. Mặt cắt (MC) ngang điển hình kè [2].

Để bảo vệ hữu ngạn sông Cổ Chiên (TP. Vĩnh Long), công trình kè bảo vệ bờ khu vực này đã được Viện Khoa học Thủy lợi miền Nam thiết kế và được khởi công xây dựng ngày 27/12/1994 với những chỉ tiêu thiết kế sau: Cao trình đỉnh bờ $+2,0$; Tải trọng đỉnh kè: 1 kg/cm^2 ; Chiều dài bờ kè là 643 m được chia làm 6 PD.) PD. IV, tại khu vực Nhà máy nước được thi công và hoàn thành năm 1999. Kết cấu kè như mô tả trong Hình 4. PD. IV có kết cấu kè gồm Cọc chữ T dài 15 m, đóng 2 m/cọc. Được neo với cọc bê tông cốt thép (BTCT.) $20 \times 20 \times 500$. Thép neo $d = 30 \text{ mm}$ dài 5 m. Giữa 02 cọc chữ T có gắn tấm đan. Dầm mũ kích thước 35×70 . Tại cao trình $+0,00$ được thả lửng thể đá hộc rộng 0,5 m, mái $m = 2$. Bên trong tấm đan được xếp đá hộc và tầng lọc ngược mái $m = 1,0$, cao trình đỉnh kè $+2,0$, sau thời gian sử dụng cao trình được nâng lên $+2,7$. Vía hè được nâng lên $+2,5$.

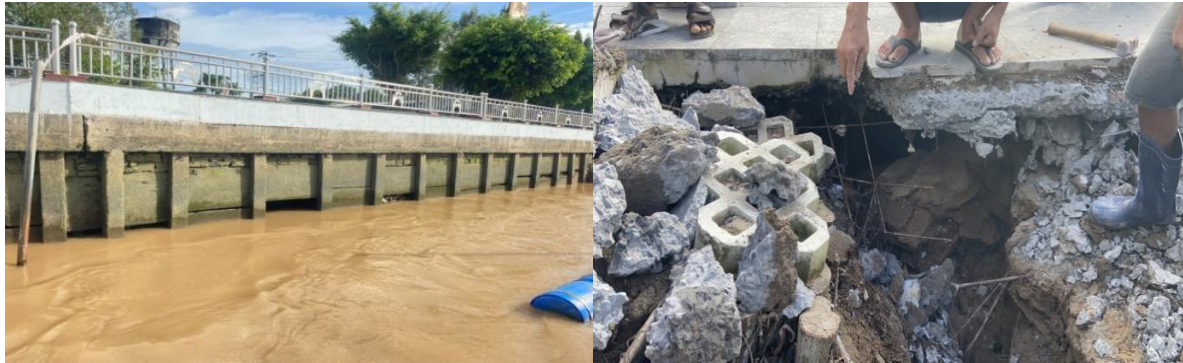
Hình 5. Hình ảnh tụt đan và sụt lún thân kè PD. IV, 2022.

Do ảnh hưởng của dòng chủ lưu áp sát bờ, xói chân kè, xói mòn lắng thể đá và lòng dẫn làm tằm đan bị tụt xuống, làm hư hỏng tầng lọc ngược dẫn đến đất cát dịch chuyển ra ngoài làm cho kè bị lún sụt. Đặc biệt là cuối tháng 9/2022 tại vị trí cầu dẫn Nhà máy nước đến bến phà An Bình đã xảy ra sạt lở chân và mái kè chiều dài khoảng 80 m.

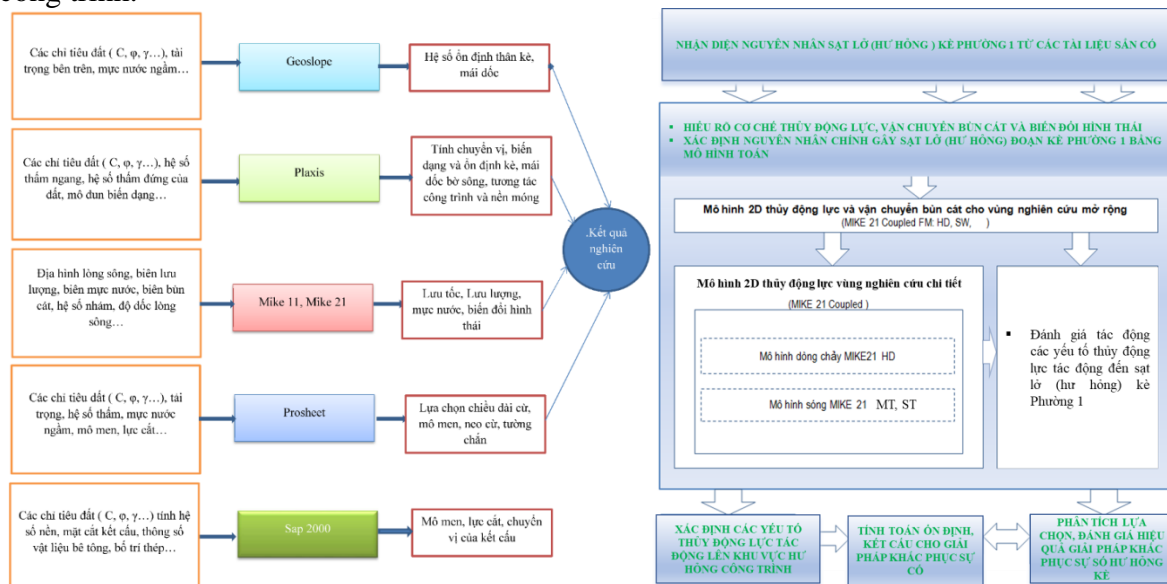
Hình 6. Sơ đồ phương pháp nghiên cứu (phải) và chi tiết dữ liệu đầu vào và kết quả đầu ra (trái).

Hình 6 trình bày cách tiếp cận và phương pháp nghiên cứu chung sử dụng cho nghiên cứu này. Đầu tiên, trên cơ sở kế thừa kết quả các nghiên cứu trước về lĩnh vực xói lở bờ sông đã được thực hiện ở các vùng biển khác trên thế giới, trong nước, cũng như trong khu vực nghiên cứu này, kết hợp phân tích các số liệu sẵn có (quan trắc (thủy văn, địa hình, địa chất) và mô hình toán) về các yếu tố khí hậu, thủy văn ở vùng nghiên cứu, từ đó nhận diện ra các yếu tố chính tác động đến quá trình xói lở gây hư hỏng công trình kè phường 1, bao gồm các yếu tố tự nhiên cũng như các tác động của con người. Ngoài ra việc điều tra khảo sát hiện trường cũng được thực hiện để hiểu rõ hơn thực trạng diễn biến xói lở hư hỏng công trình.

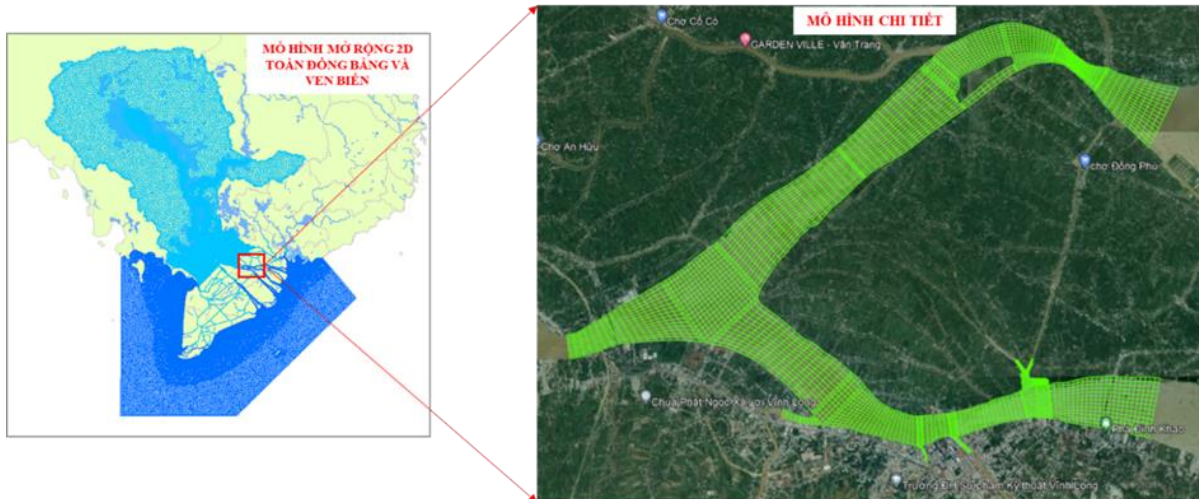
Hình 7. Sơ đồ các mô hình toán được sử dụng trong nghiên cứu.

Như trình bày trên hình 7, cách tiếp cận mô hình đa tỷ lệ được sử dụng cho nội dung nghiên cứu bằng mô hình toán. Nhóm mô hình 1 (mô hình mở rộng) bao gồm các mô hình: (i) 1D cho hệ thống sông kênh Mekong và Sài Gòn - Đồng Nai, và (ii) 2D cho vùng nghiên cứu mở rộng phía biển từ Bà Rịa - Vũng Tàu đến Campuchia. Kết quả của mô hình này được dùng để trích xuất biên cho mô hình nghiên cứu chi tiết (nhóm mô hình 3). Đối với các mô hình 1D độc lập, các module được sử dụng sẽ là MIKE 11 HD, AD. Đối với mô

Mô hình 2 (mô hình chi tiết) bao gồm các mô hình 2D chi tiết được xây dựng để nghiên cứu chế độ thủy động lực, vận chuyển bùn cát và biến đổi hình thái khu vực bờ khu vực Phường 1, tỉnh Vĩnh Long và vùng phụ cận. Các module của bộ mô hình MIKE được sử dụng cho các mô hình chi tiết tương tự các module được sử dụng cho mô hình 2D mở rộng ở trên. Đối với mô hình 2 được kế thừa từ nghiên cứu [2]. Tuy nhiên, việc phân tích kết quả sẽ tập trung cho khu vực kè Phường 1, thành phố Vĩnh Long.

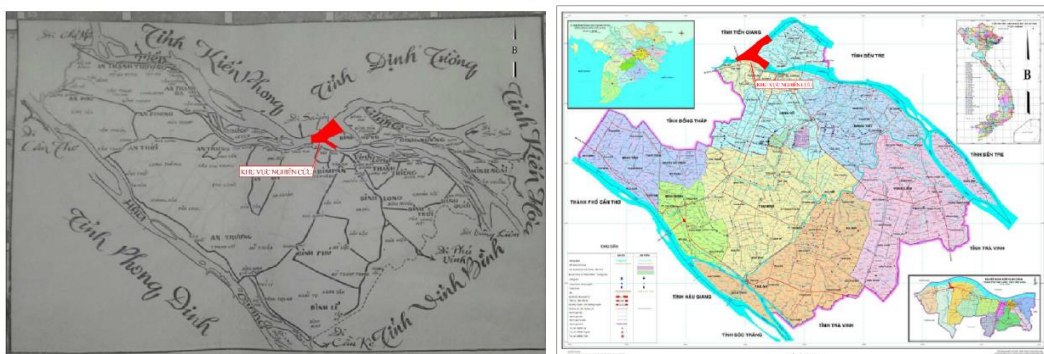
Hình 8. Vị trí nghiên cứu thập niên 60 (trái) và hiện nay (phải); Bảo tàng Vĩnh Long, 2023.

Vào thập niên 60, sau khi dòng Tiền Giang qua phà Mỹ Thuận (Cầu Mỹ Thuận ngày nay) phân lưu thành hai nhánh, nhánh Cổ Chiên (đi qua Vĩnh Long) và nhánh sông Tiền đi qua tỉnh Định Tường (Tiền Giang ngày nay) và Cù lao Bình Hưng, Đồng Phú và Bình Hòa Phước (Hình 8).

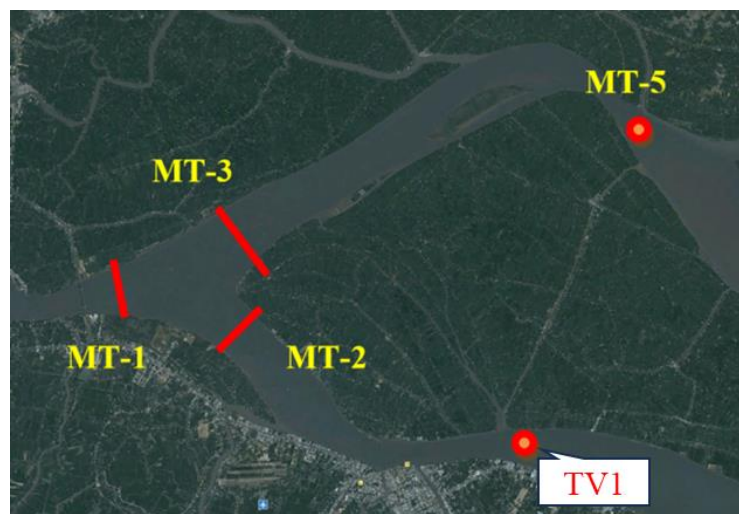
Hình 9. Vị trí các trạm quan trắc ngăn ngày phục vụ hiệu chỉnh và kiểm định mô hình chi tiết [2].

Để xem xét lưu tốc trong khu vực nghiên cứu, sử dụng mô hình toán 2D của Viện Khoa học Thủy lợi miền Nam đã mô phỏng chế độ thủy động lực cho một năm điển hình trung bình là năm 2014 (lũ trung bình, điều kiện khí hậu trung bình) [8]. Vị trí các trạm quan trắc ngăn ngày phục vụ hiệu chỉnh và kiểm định mô hình chi tiết được thể hiện trên hình 9. Mô hình nghiên cứu chi tiết (Mô hình 2) đã được hiệu chỉnh và kiểm định với các kết quả thực đo cho độ tin cậy cao. Kết quả hiệu chỉnh và kiểm định xem (Hình 10, Hình 11) [2].

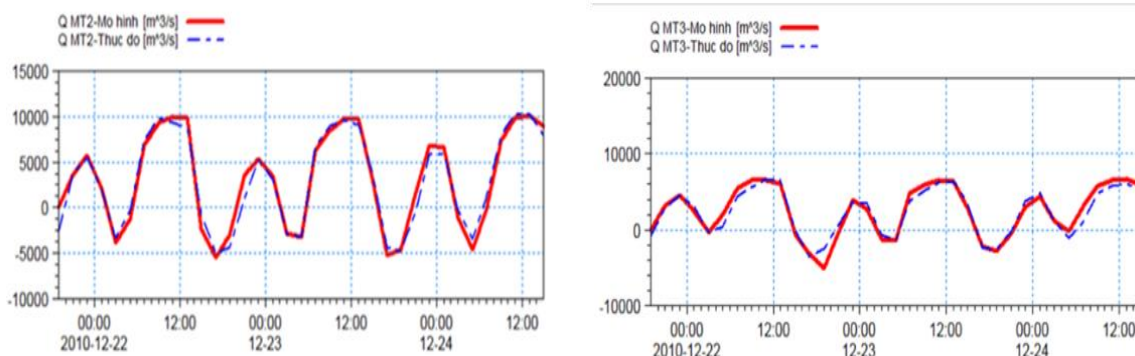
Hình 10. Kết quả hiệu chỉnh lưu lượng tại vị trí MT2, MT3.

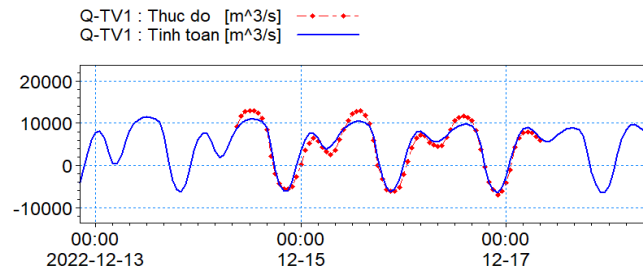
Hình 11. Kết quả kiểm định lưu lượng tại vị trí TV1.

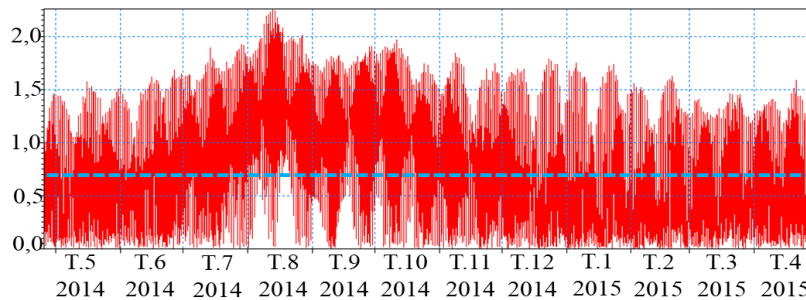
Hình 12. Quá trình lưu tốc vị trí sát công trình trong năm thủy văn điển hình 2014 tính từ mô hình và giá trị vận tốc không xói cho phép khu vực nghiên cứu (đường thẳng nét đứt) [2].

Kết quả cho thấy thời gian có vận tốc vượt ngưỡng vận tốc không xói cho phép của lòng dẫn (0,7 m/s) diễn ra với thời gian xuất hiện khá lớn (Hình 12). Hoa dòng chảy tại một vị trí nghiên cứu được thể hiện trên hình 13.

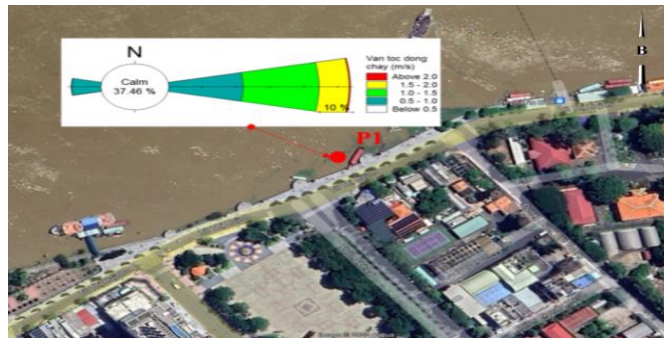
Hình 13. Hoa dòng chảy tại một vị trí nghiên cứu.

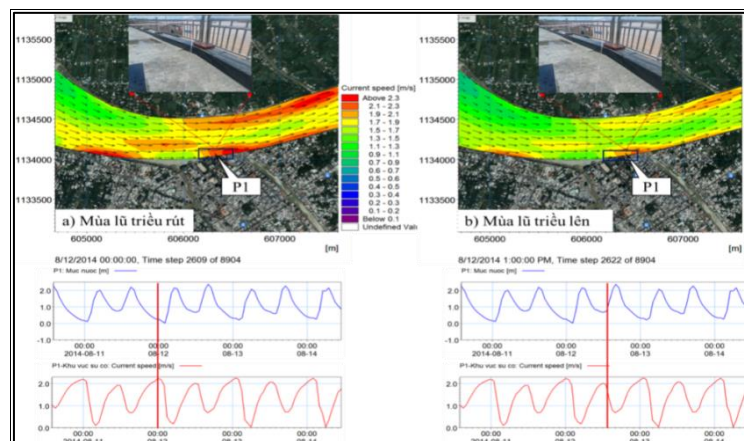
Hình 14. Diễn biến lưu tốc sát bờ kè khu vực nghiên cứu trong mùa lũ.

Khu vực bị sạt lở (sụt lún) - khu vực nghiên cứu, lưu tốc được diễn tả trong Hình 14. Kết quả thể hiện diễn biến lưu tốc khi triều rút và triều lên đều vượt giá trị không xói cho phép (0,7 m/s) trong phần lớn thời gian mùa lũ - mùa có tác động bào xói lòng dẫn mạnh nhất.

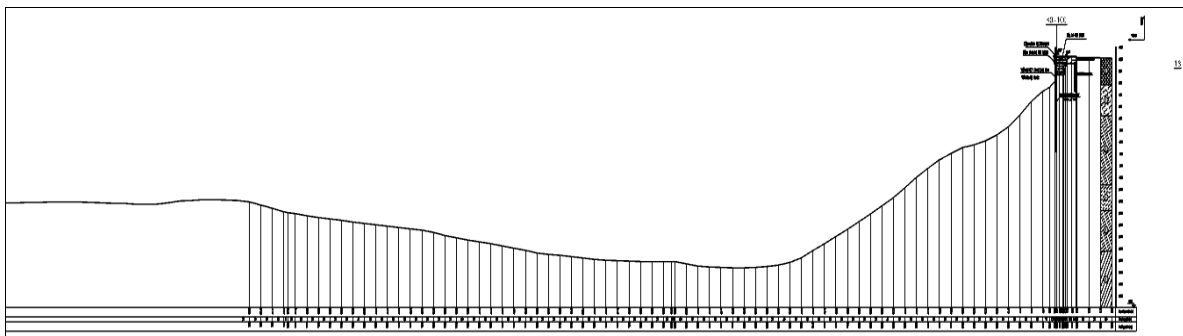
Hình 15. MC ngang tính toán K0+100.

Trường hợp (TH) tính toán với mực nước tính toán: $H_{90\%} = -1,57$ m; MC nguy hiểm nhất tại K0+100 (Hình 15); mực nước ngoài sông là mực nước kiệt nhỏ nhất cho cả 03 TH tính toán (với tải trọng hành lang $3,0 \text{ KN/m}^2$, đường $7,5 \text{ KN/m}^2$, thi công $10,0 \text{ KN/m}^2$): (1) TH 1: Mái công trình tự nhiên (hiện trạng); (2) TH 2: Gia cố mái công trình từ cao trình 0 với hệ số mái $m = 2,5$; (3) TH 3: Gia cố mái công trình từ cao trình 0 với hệ số mái $m = 3,0$; MC tính toán như Hình 16.

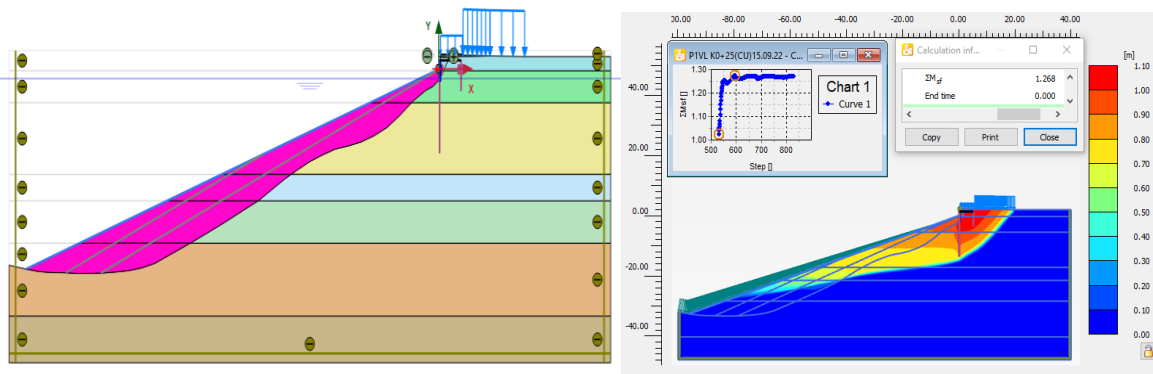
Hình 16. Mô hình và kết quả tính toán ổn định mái $m = 3$.

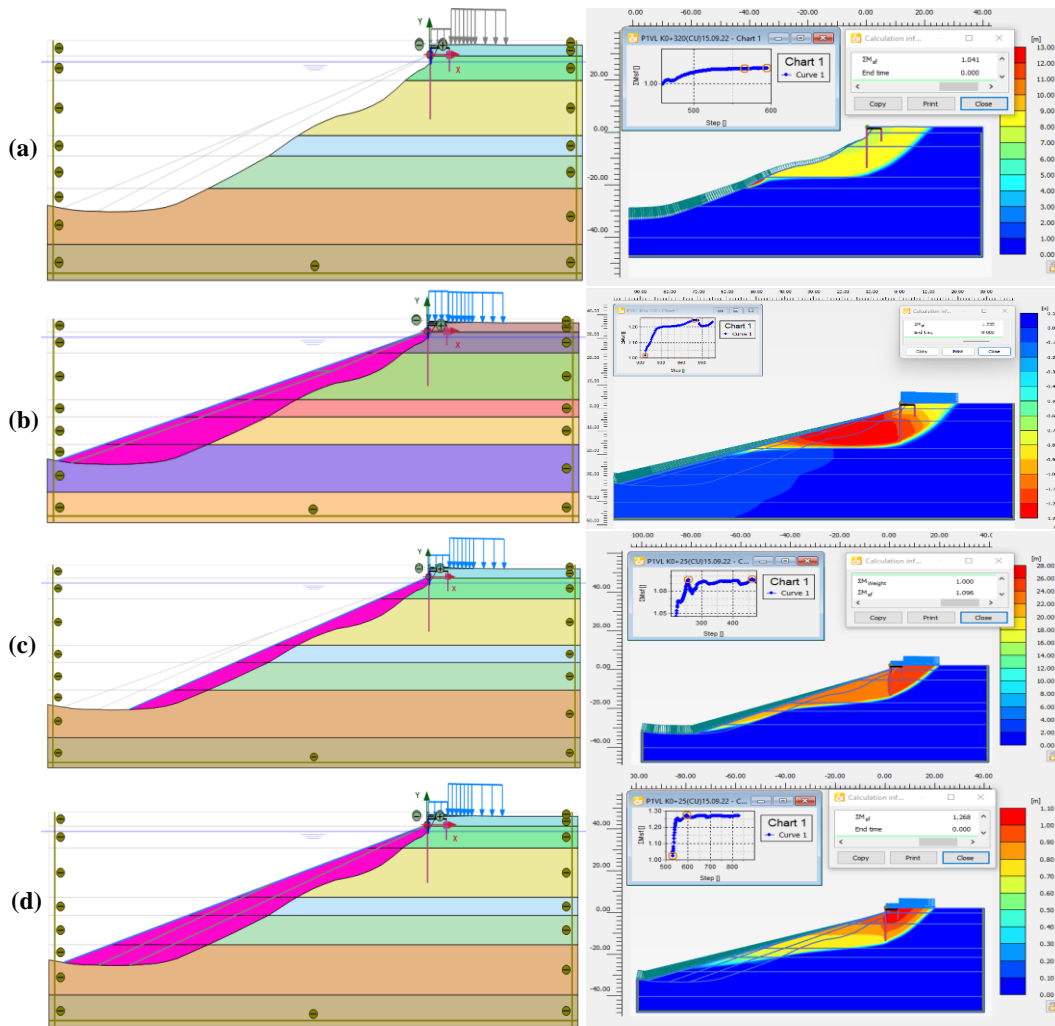
Hình 17. Mô hình tính toán và kết quả đánh giá ổn định 4 TH: (a) Mô hình tính toán (trái) và kết quả đánh giá ổn định (phải) TH 1 (Hiện trạng); (b) Mô hình tính toán (trái) và kết quả đánh giá ổn định (phải) TH 2 ($m = 2,5$); (c) Mô hình tính toán (trái) và kết quả đánh giá ổn định (phải) TH 3, thi công ($m = 3$); (d) Mô hình tính toán (trái) và kết quả đánh giá ổn định (phải) TH 4, vận hành ($m = 3$).

Tải trọng tính toán gồm: Tải trọng hành lang: $3,0 \text{ KN/m}^2$; Tải trọng người đi; Tải trọng đường: $7,5 \text{ KN/m}^2$; Tải trọng xe trong quá trình vận hành; Tải trọng thi công: $10,0 \text{ KN/m}^2$; các TH tính toán như sau: (a) TH 1: Mái công trình hiện trạng (tổ hợp vận hành); (b) TH 2: Gia cố mái công trình từ cao trình 0 với mái $m = 2,5$ (tổ hợp vận hành); (c) TH 3: Gia cố mái công trình từ cao trình 0 với mái $m = 3$ (tổ hợp thi công); (d) TH 4: Gia cố mái công trình từ cao trình 0 với mái $m = 3$ (tổ hợp vận hành). Tính toán tổng thể được thể hiện trên hình 17. Kết quả chuyển vị tổng thể $m = 3$ được thể hiện trên hình 18. Kết quả chuyển vị cục bộ TH 3 được thể hiện trên hình 19.

Trường hợp	Giá trị tính toán	Giá trị cho phép	Kết luận
TH 1: Hiện trạng	1,041	1,20	Không đạt
TH 2: $m = 2,5$	1,096	1,20	Không đạt
TH 3: $m = 3,0$ (thi công)	1,235	1,15	Đạt
TH 4: $m=3,0$ (vận hành)	1,268	1,20	Đạt
Chuyển vị cọc TH 3	2,580	5,00	Đạt
Chuyển vị cọc TH 4	1,390	5,00	Đạt

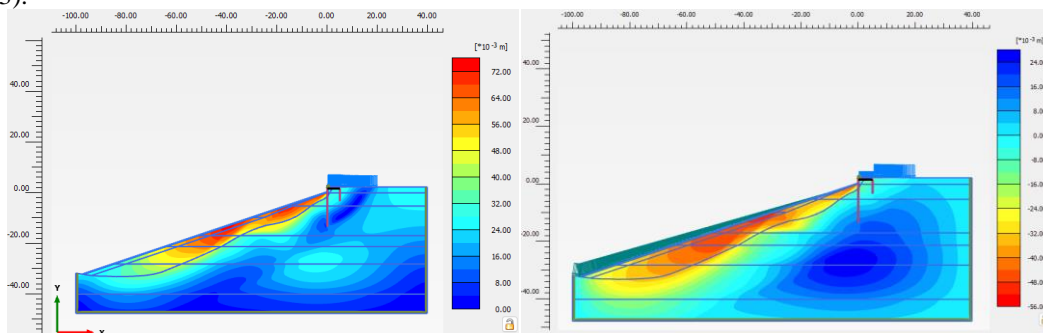
Hình 18. Kết quả chuyển vị tổng thể $m = 3$, thi công (TH 3) (trái) và $m = 3$, vận hành (TH 4) (phải).

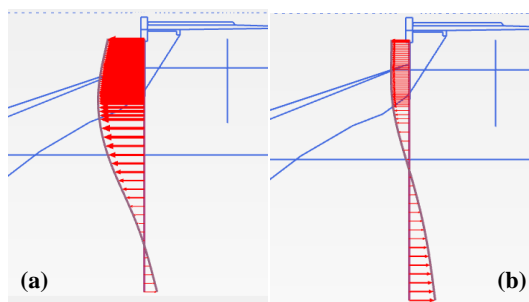
Hình 19. Kết quả chuyển vị cọc TH 3 (trái) và TH 4 (phải) [14].

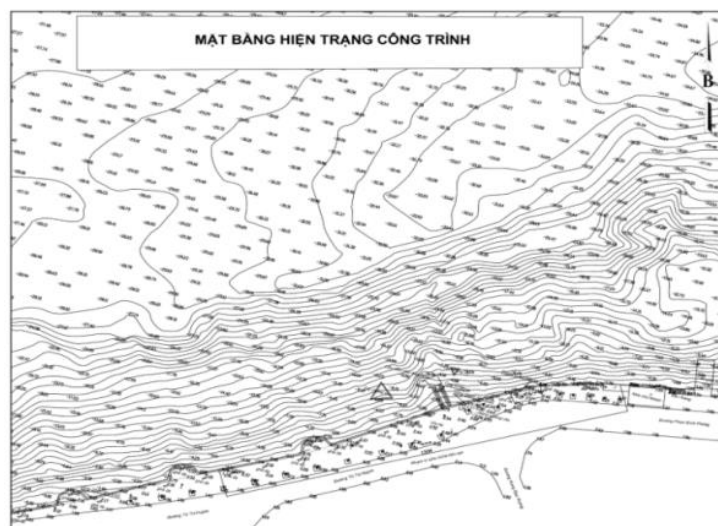
Hình 20. Bình đồ lòng sông khu vực nghiên cứu [2].

Phạm vi nghiên cứu nằm ở bờ lõm của đoạn sông cong, nên dòng chủ lưu áp sát bờ, vận tốc lớn nhất đạt tới trên 2 m/s. Dòng chảy lũ kết hợp với dòng chảy thủy triều (và có cả tác động của dòng chảy do ghe tàu đi lại) có vận tốc lớn hơn vận tốc không xói cho phép của lòng dẫn (theo tính toán chỉ đạt $0,5 \div 0,7$ m/s), với thời gian xuất hiện vận tốc lớn khoảng 60% tổng thời gian tính toán [15]. Đây là lý do chính làm cho lòng dẫn bị bào mòn dần, lòng sông bị xói sâu, trở nên dốc hơn và đặc biệt là làm xói chân kè. Chân kè bị xói, làm cho khối đá học bảo vệ chân kè (xây dựng trước đây) mất ổn định, hạ thấp, dẫn đến “mất chân” và tấm đan BTCT kẹp giữa các cọc bị tụt xuống, bình đồ lòng sông được trình bày trong Hình 20.

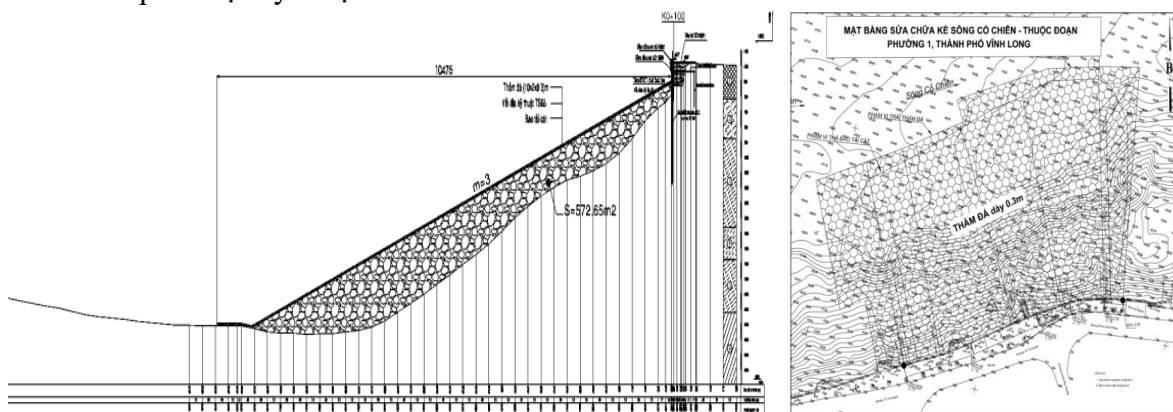
Hình 21. Kết cấu kè sửa chữa (trái) và mặt bằng sau khi thảm rọ đá (phải) [2].

Thân kè: Từ K0+50 ÷ K0+130 (80 m); đan BTCT M300 kích thước 20×10×15; chèn đan lên cọc chữ T đến cao trình -1,90 m; đắp cát cuốn vải địa từng lớp 0,5 m cho đến cao trình +2,0; đổ bê tông vỉa hè M150 dày 15 cm; lát đá hoa cương bề mặt vỉa hè.

Mái kè, chân kè: Từ K0+000 ÷ K0+130 (130 m); Từ cao trình +0,0, mái bờ sông được gia cố chống xói lở bằng bao tải cát, thảm đá 10,0×3,0×0,3 m với hệ số mái $m = 3,0$, bên dưới có lớp vải địa kỹ thuật.

Nhằm bảo vệ bờ sông, nghiên cứu đã đưa ra giải pháp sửa chữa kè theo kết cấu như đã trình bày ở mục 3.6 (Hình 21).
