Bài báo khoa học

Giải pháp công trình khắc phục sạt lở cồn Thanh Long

Tóm tắt: Cồn Thanh Long được hình thành bởi quá trình bồi tích của sông, thời gian thành tạo ngắn nên đất chưa cố kết cao, lực dính hạn chế nên dễ sạt lở, để bảo vệ vùng đất này cần xác định rõ về địa chất, dòng chảy, hàm lượng chất lơ lửng, tác động của gió... để tìm ra nguyên nhân sạt lở và đề xuất giải pháp ứng phó. Nghiên cứu đã dùng các phương pháp điều tra, thu thập, kế thừa, đánh giá thông tin, phân tích ảnh viễn thám, mô hình toán, tham khảo chuyên gia... xác định nguyên nhân chính là dòng chảy hướng vào đầu cồn gây ra sạt lở và kiến nghị giải pháp kè và mỏ hàn bảo vệ cồn Thanh Long.

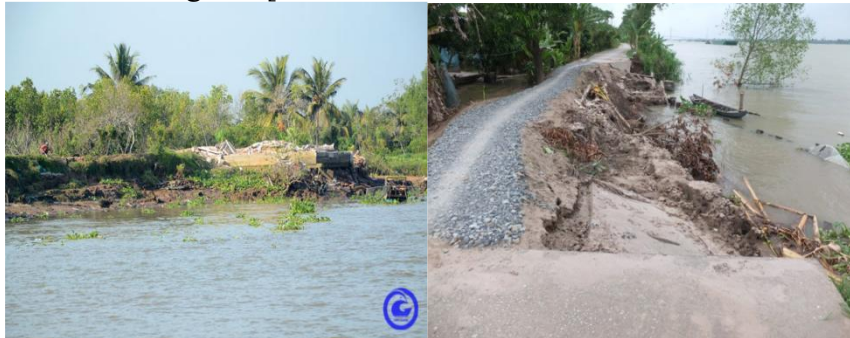
Hình 1. Sạt lở bờ sông Tân Phong (trái), Sạt lở đê bao cồn Ông (phải).

Những năm gần đây, tình hình sạt lở tại cù lao Tân Phong (xã Tân Phong, huyện Cai Lậy, tỉnh Tiền Giang) diễn biến rất phức tạp. Bình quân mỗi năm, xã Tân Phong bị sạt lở từ 2,0÷3,0 m, làm mất đất sản xuất từ 2,0÷3,0 ha. Khu vực đầu cù lao, sạt lở lấn sâu vào hơn 30 m. Di dời đê bao ba lần nhưng tình trạng sạt lở vẫn tiếp diễn. Từ tháng 4/2022 đến nay, cù lao Tân Phong liên tiếp xảy ra nhiều vụ sạt lở; phạm vi ảnh hưởng suốt chiều dài 1.350 m; hàng năm, sạt lở ảnh hưởng đến hàng chục ha đất sản xuất (Hình 1).

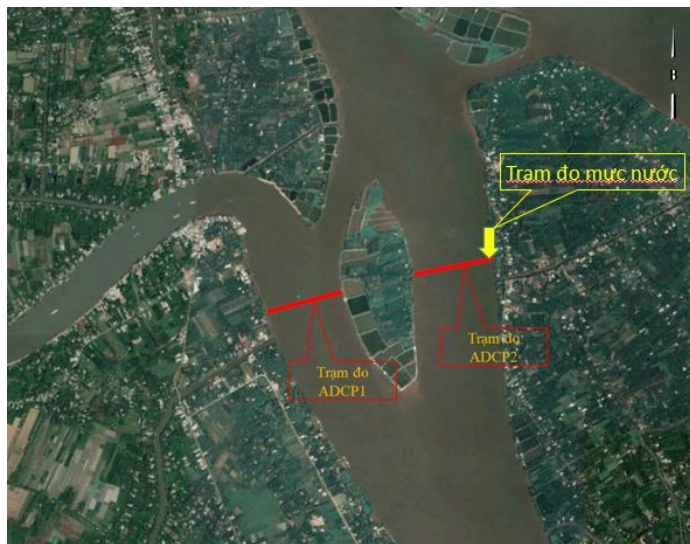
Hình 4. Sơ họa vị trí khảo sát đo đặc thủy văn, bùn cát tại cồn Thanh Long.

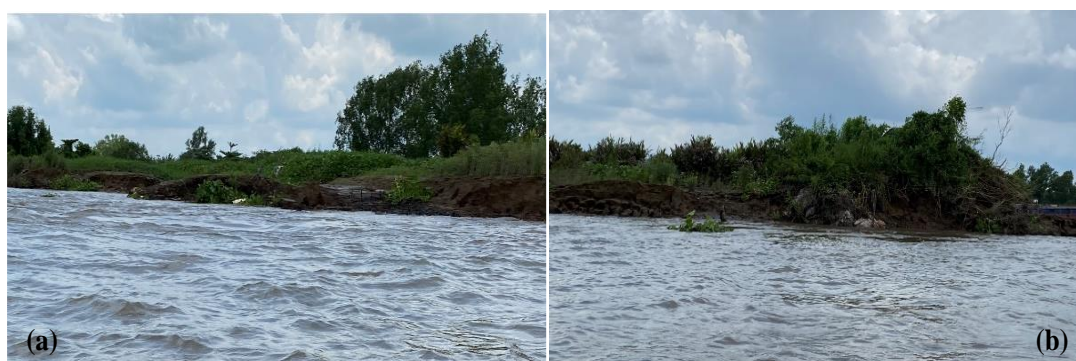
Hình 8. Hình ảnh minh họa sạt lở bờ sông khu vực đầu cồn Thanh Long (KV.1): (a) Khu vực đầu cồn - Nhánh phải; (b) Khu vực đầu cồn - Nhánh trái.

- Khu vực đầu Cồn (KV.1) chiều dài sạt lở 800 m, trong đó nhánh trái 500 m và nhánh phải 300 m, sạt lở diễn ra ngày một mạnh hơn, mạnh nhất với tốc độ từ 5÷8 m/năm (Hình 8).

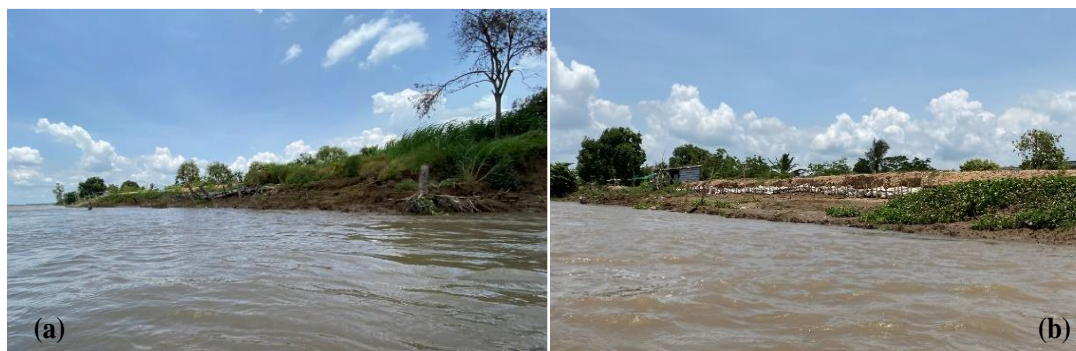
Hình 9. Hình ảnh sạt lở bờ sông cồn Thanh Long (KV. 2): (a, b) Khu vực nhánh trái.

- Đoạn bờ nhánh trái (KV.2) với chiều dài 700 đến gần cuối cồn sạt lở bờ diễn ra cũng tương đối mạnh, với tốc độ từ 2÷4 m/năm (Hình 9).

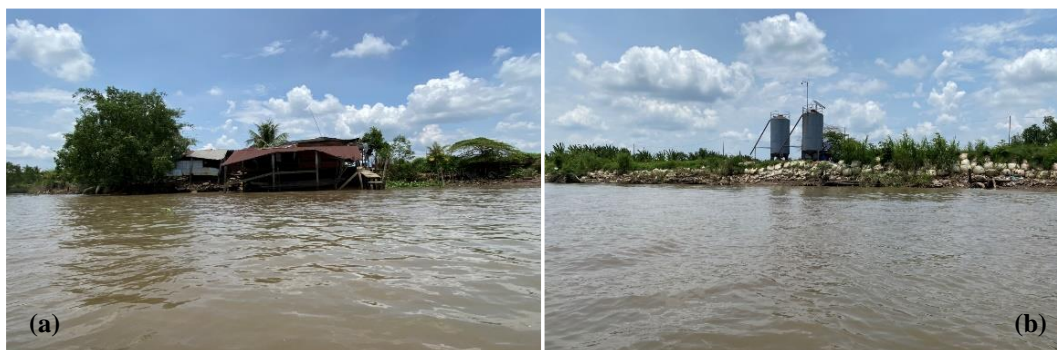
Hình 10. Hình ảnh sạt lở bờ sông cồn Thanh Long (KV. 3): (a, b) Khu vực nhánh phải.

- Nhánh phải (KV.3) đoạn hợp lưu với sông Măng Thít với chiều dài 400 m, sạt lở diễn biến phức tạp, tốc độ từ 1÷2 m/năm, lòng sông đã xuất hiện hố xói cách bờ khoảng 80 m, chỗ sâu nhất đạt đến cao trình -17, là một trong những nguyên nhân gây ra sạt lở bờ, cung trượt sạt lở có thể lấn vào bờ từ 10÷30 m (Hình 10).

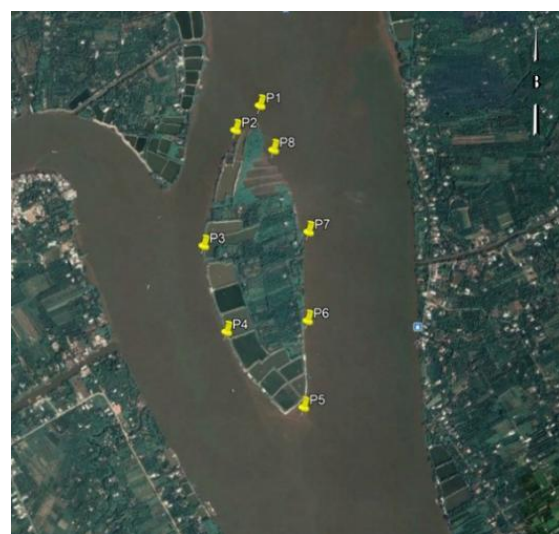
Hình 17. Vị trí trích xuất (P1 đến P8) để phân tích kết quả tính toán từ mô hình.

Để phân tích chế độ thủy động lực, dòng chảy vùng nghiên cứu, các điểm P1 đến P8 đều cách bờ 5 m được xem xét trích xuất vận tốc dòng chảy (Hình 17).
