## **Phân tích, xác định nguyên nhân và đề xuất giải pháp công trình chống sạt lở bờ sông Vàm Cỏ Tây**

**Văn Hữu Huệ<sup>1\*</sup>**

<sup>1</sup> Trường Đại học Xây dựng Miền Tây, Vĩnh Long; huuhuevan@gmail.com

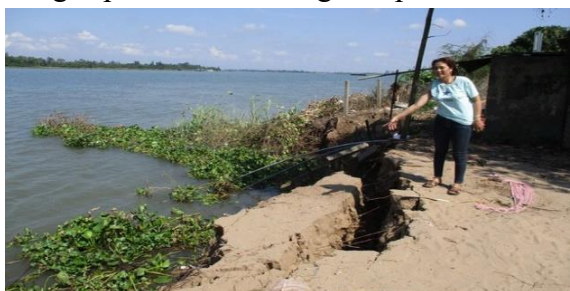
**Hình 1.** Sạt lở Cồn Long Khánh.

khác làm cho các công trình hiện hữu mất dần ổn định, gây sạt lở nhiều nơi. Còn Long Khánh (H. Hồng Ngự, T. Đồng Tháp) bị sạt lở với chiều dài 3.000 m, lún sâu vào 50 m, sạt lở năm nào cũng diễn ra (Hình 1).

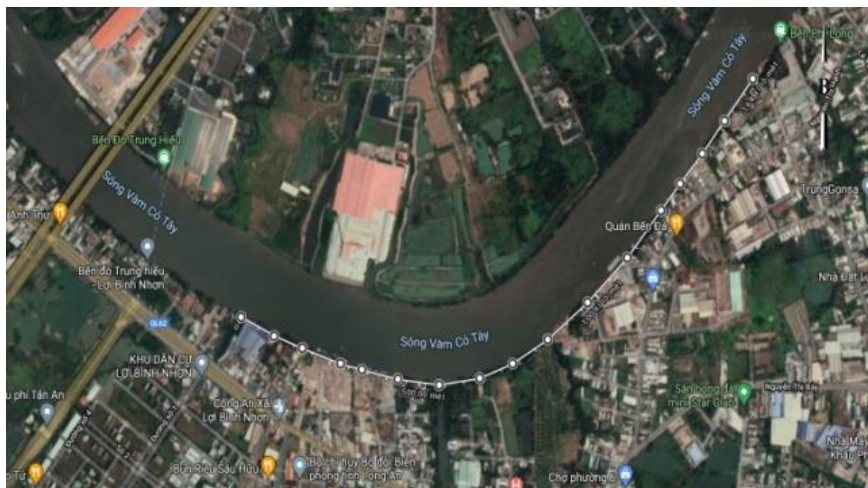
Hình 2. Bình đồ tuyến kè nghiên cứu [4].

Phân tích, đánh giá, xác định nguyên nhân gây ra sạt lở khu vực nghiên cứu (dòng chảy hướng vào bờ, tương tác dòng chảy và lòng dẫn, lưu tốc vượt vận tốc khởi động bùn cát, mất cân bằng khối đất ven sông, giảm hàm lượng chất lơ lửng, sóng...); Đánh giá lựa chọn đề xuất phương án xây dựng tuyến kè dọc theo bờ phải sông VCT từ Rạch Góc đến đường Phan Văn Lại, Phường 6, TP. Tân An.

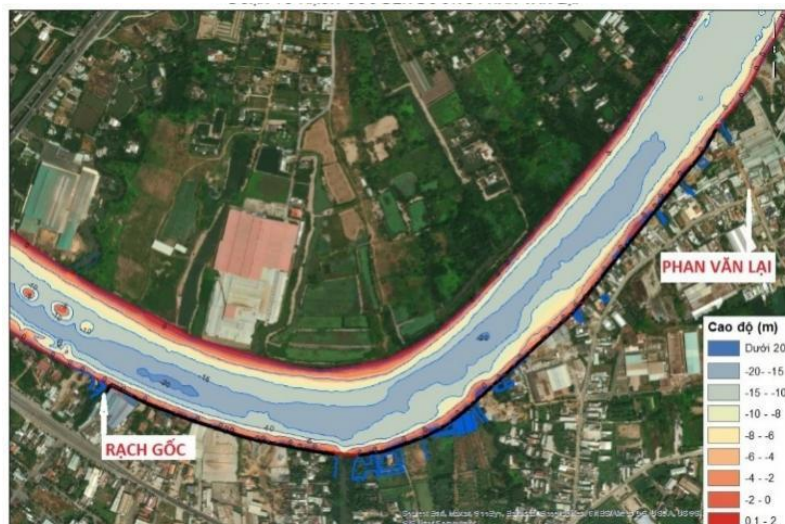
**Hình 4.** Bản đồ độ sâu lòng sông [4].

Địa hình trên cạn: Tương đối bằng phẳng, cao độ biến thiên từ  $+1,50 \div +2,50\text{m}$ , nhà cửa tương đối dày. Tại tuyến có 6 rạch thoát nước. Trong đó có rạch Cồn Đồi tương đối lớn bề rộng khoảng 55 m, cao độ đáy rạch khoảng  $-1,15\text{ m}$  (Hình 4).

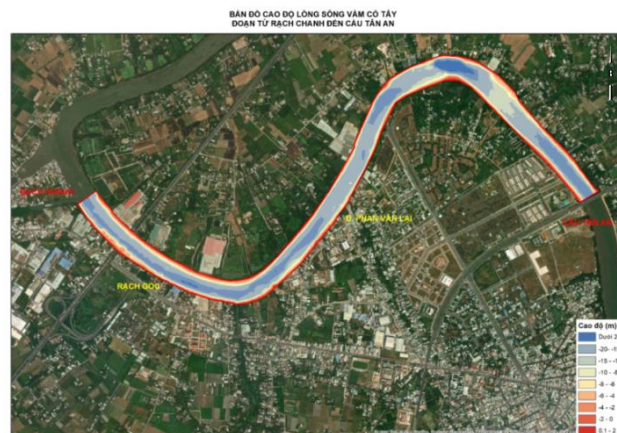
**Hình 7.** Địa hình lòng sông VCT. từ Rạch Chanh đến cầu Tân An [4].

Địa hình dưới nước: Sông VCT có chiều rộng trung bình 200 m, cao trình lạch sâu từ  $-10 \div -15\text{m}$ . Vị trí sạt lở là bờ lồi của đoạn sông cong do ảnh hưởng của dòng chảy ngang (hình thành bởi lực ly tâm) [5] dòng chảy có xu hướng moi đất từ phía bờ lồi đưa sang phía bờ lõm.

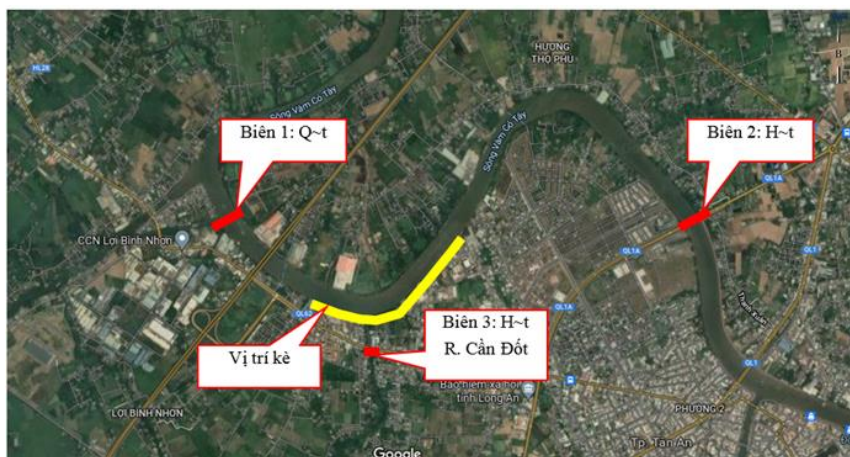
**Hình 10.** Sơ họa vị trí biên mô hình thủy lực MIKE 21.

Biên tính toán cho mô hình MIKE 21FM được trích xuất từ kết quả tính toán mô hình thủy lực MIKE 11. Vị trí trích xuất kết quả mô hình thủy lực MIKE 11 làm biên cho mô hình MIKE 21FM tại các vị trí (1) ngã ba Rạch Chanh, (2) cầu Tân An, (3) rạch nhỏ nhập lưu (Hình 10).

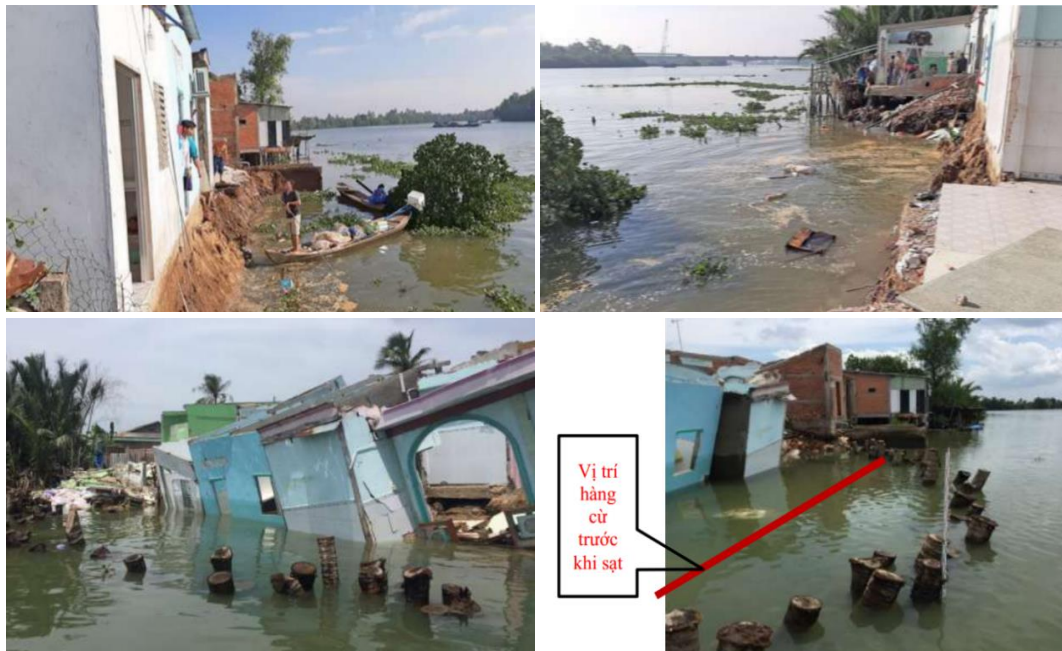
**Hình 11.** Sạt lở bờ sông khu vực Rạch Chanh, xã Lợi Bình Nhơn [4].

Đoạn sông VCT chảy qua TP. Tân An có chiều dài khoảng 15 km, năm năm trở lại đây sạt lở xảy ra thường xuyên. Khu vực ấp Rạch Chanh, xã Lợi Bình Nhơn, đoạn sông cong và vùng đất yếu khá dày, chiều dài sạt lở khoảng 500 m.

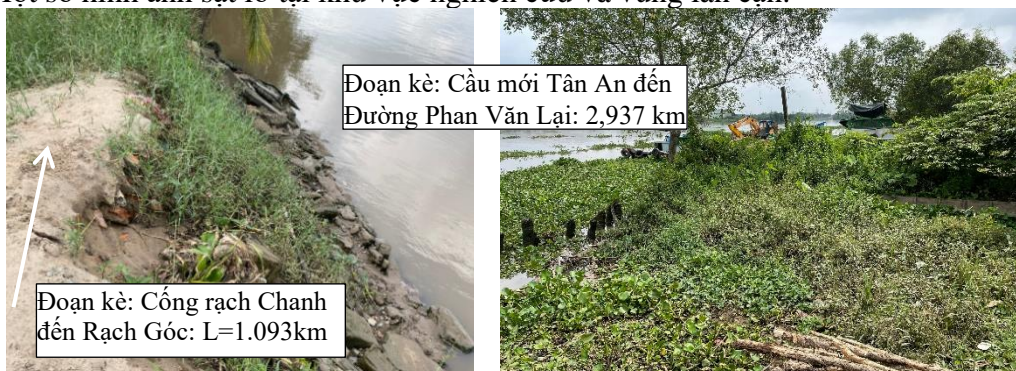
**Hình 14.** Hình ảnh sạt lở khu vực nghiên cứu [3].

Đường bờ sông từ rạch Góc ( $K_0$ ) đến rạch Cần Đốt ( $K_0+550$ ) thuộc xã Lợi Bình Nhơn, nằm trong đoạn sông cong dễ bị xói lở. Ngoài những đoạn xây dựng kè tạm (khoảng 230 m) các đoạn khác bị sạt lở lấn vào bờ  $10 \div 20$  m. Mái sông hiện trạng khá dốc từ  $m = 1,50 \div 2,50$ . Ảnh hưởng bờ lồi nên đáy lòng sông xu hướng dịch chuyển về phía hướng bờ kè có cao độ đáy từ  $-16,0 \div -20,0$ .

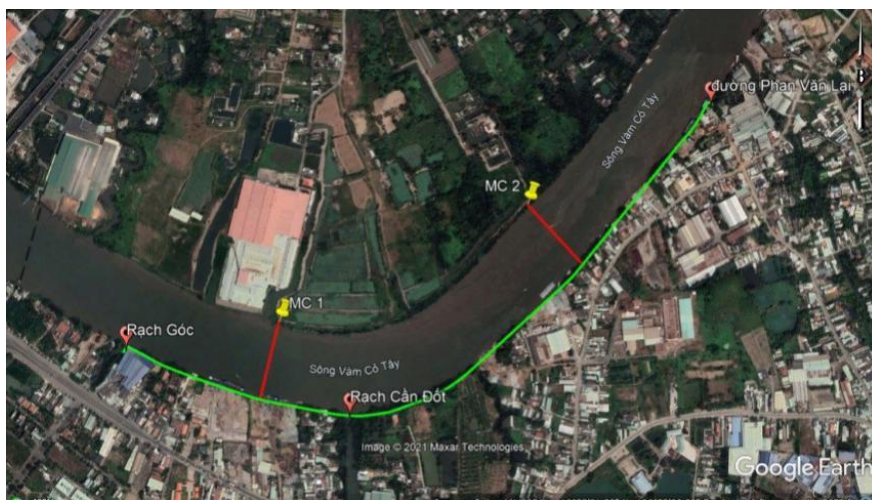
**Hình 25.** Các vị trí tính toán lưu tốc trong mô hình.

- +MC.1: đoạn sông cong phía thượng nguồn (từ rạch Góc đến rạch Cần Đốt);
- +MC.2: đoạn sông cong phía hạ nguồn (từ rạch Cần Đốt đến đường Phan Văn Lợi).
