# NGHIÊN CỨU ỨNG DỤNG GIS ĐÁNH GIÁ DIỄN BIẾN BỒI XÓI VÙNG CỬA SÔNG ĐÀ NÔNG TỈNH PHÚ YÊN TỪ DỮ LIỆU ĐO ĐẠC ĐỊA HÌNH (THỜI KỲ 2001-2016)

**Tóm tắt:** Bài báo trình bày kết quả ứng dụng GIS để đánh giá diễn biến bồi xói ở vùng cửa sông Đà Nông (cửa sông Bàn Thạch) tỉnh Phú Yên từ dữ liệu đo đạc địa hình, thu thập trong thời kỳ 2001-2016, xây dựng các lớp độ cao địa hình (DEM) ở các thời kỳ khác nhau - tương ứng với mỗi bản đồ thu thập được và tính toán độ cao của cùng một vị trí (cùng tọa độ) để xác định sự biến động địa hình đáy cho các thời kỳ. Trên cơ sở đó tiến hành so sánh địa hình đáy giữa các thời kỳ, làm cơ sở đánh giá diễn biến bồi xói vùng cửa sông Đà Nông. Kết quả cho thấy địa hình cửa Đà Nông tương đối ổn định trong giai đoạn 2001-2013, tuy nhiên đến giai đoạn 2013-2016, cân cân bùn cát âm rõ rệt với tổng khối lượng bùn cát mất đi hơn 1 triệu mét khối. Đặc biệt khu vực hạ cửa sông với địa hình bị xói sâu và có thay đổi lớn so với giai đoạn trước đó.

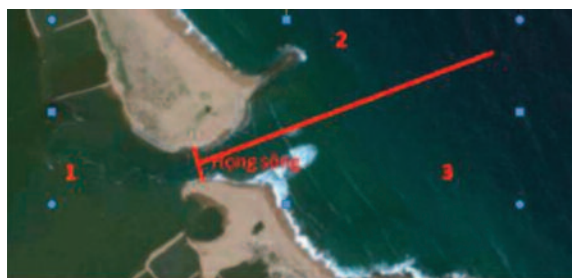
Hình 2. Các vùng tính toán bồi xói ở cửa sông Đà Nông

Trên cơ sở dữ liệu địa hình thu thập được và dựa vào đặc điểm hình thái, đã chia khu vực cửa sông Đà Nông thành 3 vùng khác nhau (hình 2). Kết quả tính toán biến động vùng cửa sông ở các thời kỳ như sau:
