## Nghiên cứu nguyên nhân sạt lở bờ sông: trường hợp nghiên cứu tỉnh Trà Vinh

## Study of causes riverbanks erosion: Case study of Tra Vinh Province

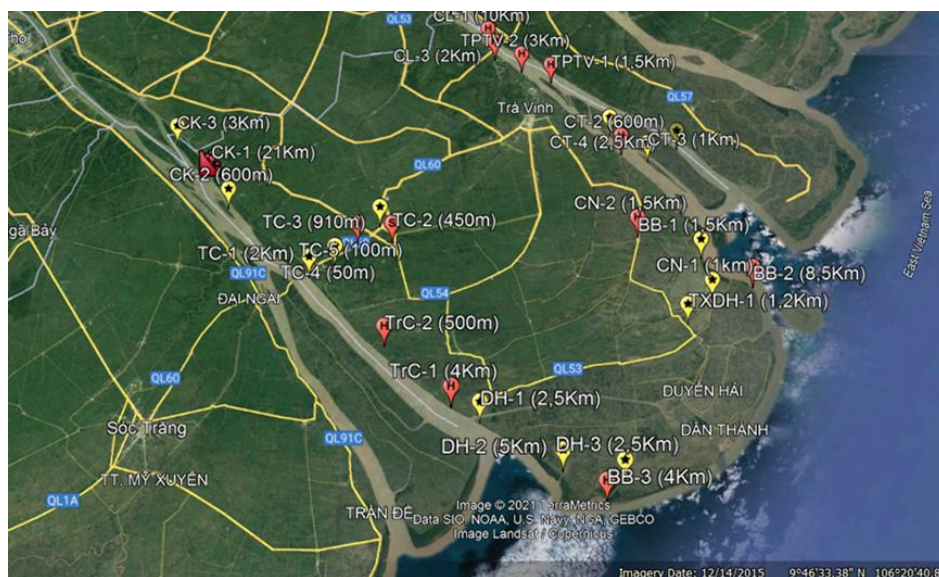
Do tình hình sạt lở mỗi nơi khác nhau, tùy vào vị trí khu vực mà có bảng khảo sát khác nhau. Tại tỉnh Trà Vinh giáp biển Đông và nằm giữa 2 con sông Tiền và sông Hậu nên nhóm nghiên cứu thực hiện khảo sát với 34 điểm trong toàn tỉnh Trà Vinh có 01 Tp. Trà Vinh, 01 thị xã và 06 huyện (Hình 2).

Hình 2. Vị trí sạt lở tỉnh Trà Vinh.

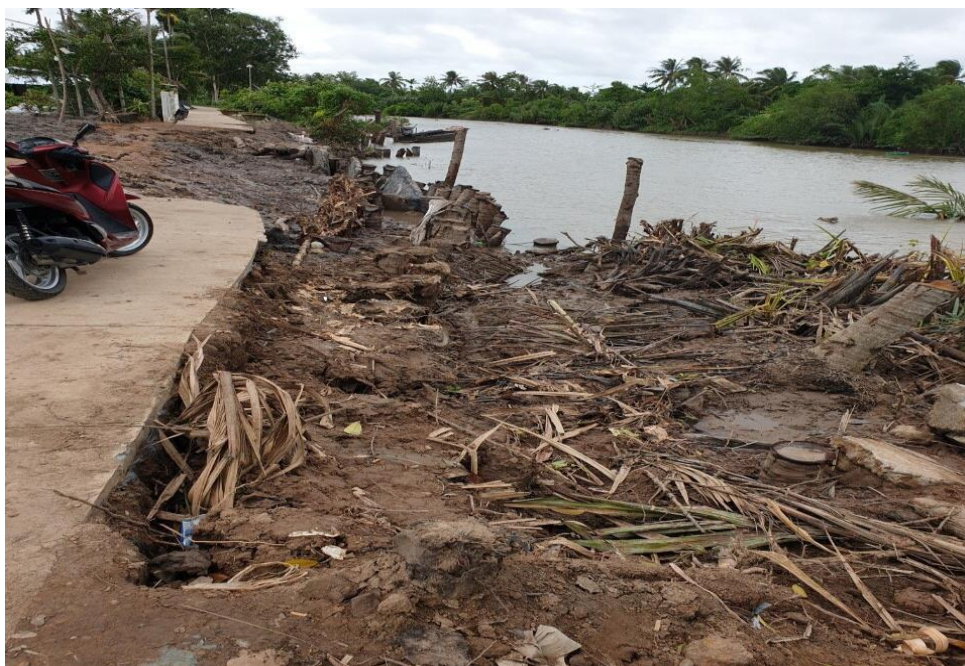
**Hình 3.** Vị trí sạt lở tại sông Tam Ngãi huyện Cầu Kè, tỉnh Trà Vinh.
