## **Đánh giá hiện tượng mất ổn định mái đào hạ lưu vai phải đập công trình thủy điện Trung Sơn và đề xuất giải pháp xử lý**

**Bùi Trường Sơn<sup>1\*</sup>, Phạm Đình Chiến<sup>2</sup>, Nguyễn Thị Nụ<sup>1</sup>**

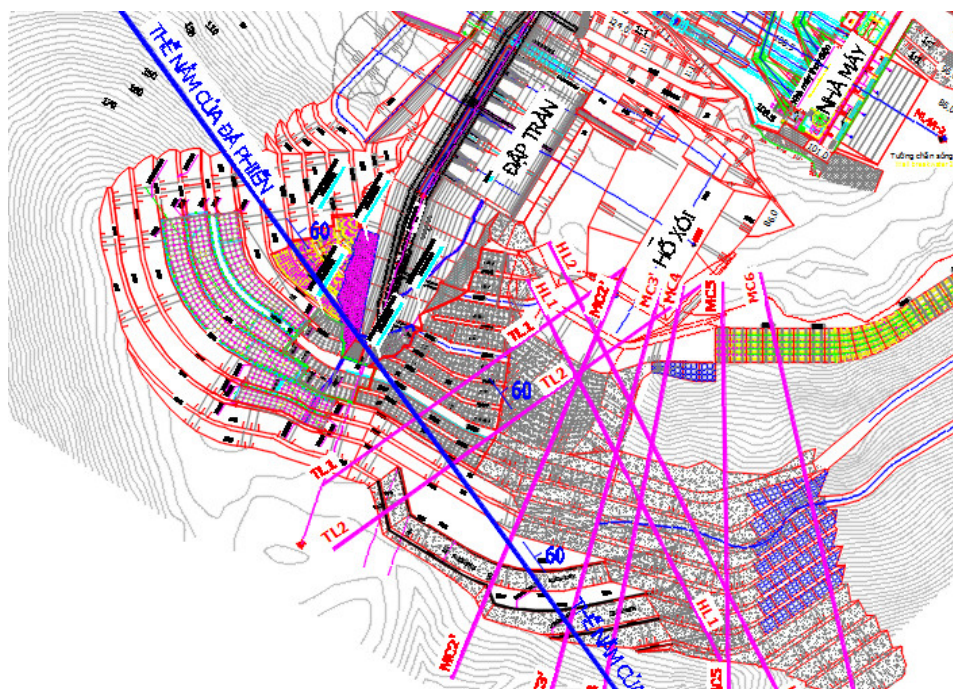
**Hình 6.** Mặt bằng và vị trí các mặt cắt tính toán ổn định.

Kết quả tính toán cho các mặt cắt tại Hình 6 bằng phần mềm Geoslope 2018 trong các trường hợp được trình bày ở Bảng 4 và mô hình kiểm toán điển hình tại mặt cắt TL1 được thể hiện trên Hình 7.
